**INDAGINI PRELIMINARI AL P.R.G.**  
**Censimento del patrimonio edilizio rurale di interesse storico- architettonico****SCHEDA N° 114 - Luogo 2**

Schedatura 1995

Località: Dornarotta di Sopra I

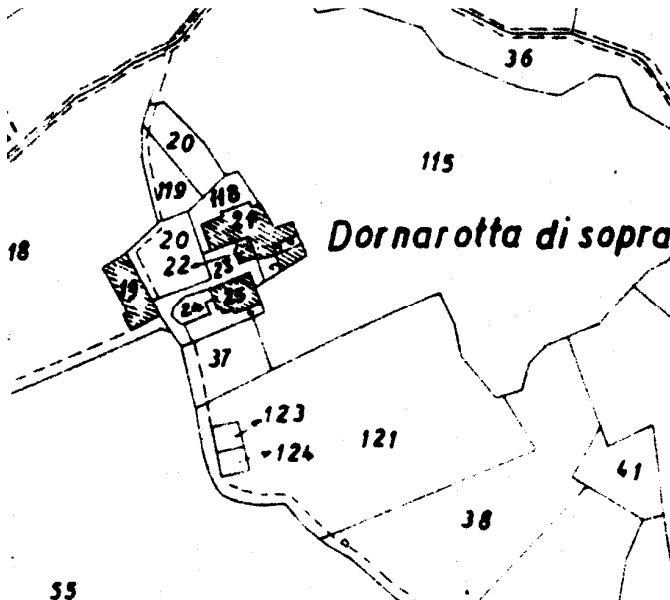
rustico

buono	mediocre	cattivo		buono	mediocre	cattivo
strutture verticali	<input type="checkbox"/>	<input checked="" type="checkbox"/>	<input type="checkbox"/>	manto di copertura	<input checked="" type="checkbox"/>	<input type="checkbox"/>	<input type="checkbox"/>
strutture orizzontali	<input checked="" type="checkbox"/>	<input type="checkbox"/>	<input type="checkbox"/>	rivestimento facciata	<input type="checkbox"/>	<input checked="" type="checkbox"/>	<input type="checkbox"/>
strutture di copertura	<input checked="" type="checkbox"/>	<input type="checkbox"/>	<input type="checkbox"/>	infissi esterni	<input type="checkbox"/>	<input type="checkbox"/>	<input checked="" type="checkbox"/>
scale	<input type="checkbox"/>	<input type="checkbox"/>	<input checked="" type="checkbox"/>	note			
grado di conservazione	<input type="checkbox"/>	<input checked="" type="checkbox"/>	<input type="checkbox"/>

Edificio ad impianto semplice, in stato di abbandono.

Tipo con scala esterna con loggia su stalletti, alcune finestre presentano archetti in cotto.

TIPO DI INTERVENTO: RISTRUTTURAZIONE EDILIZIA DEL TIPO D1.
