**INDAGINI PRELIMINARI AL P.R.G.**
Censimento del patrimonio edilizio rurale di interesse storico-architettonico**SCHEDA N° 132 - Luogo 7**

Schedatura 1995

Località: Podere il Burrone

COMUNE DI CIVITELLA IN VAL DI CHIANA

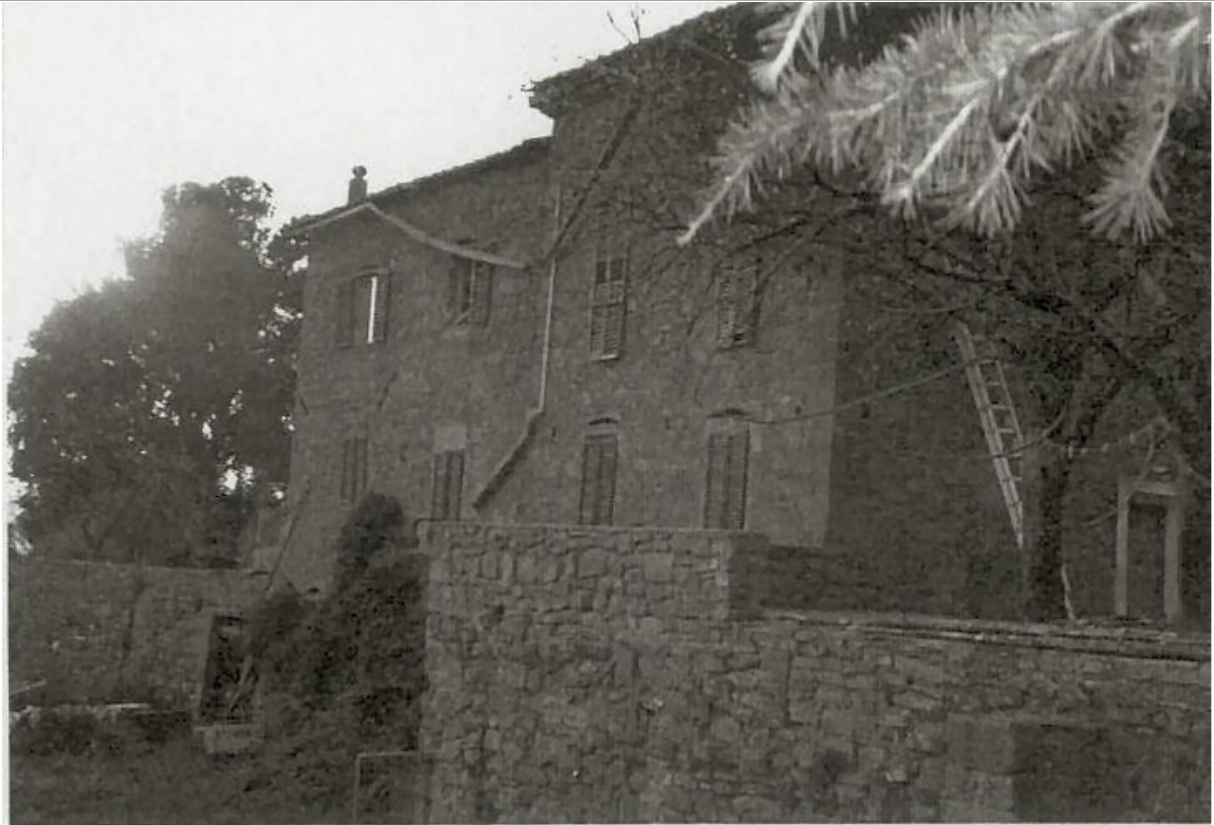
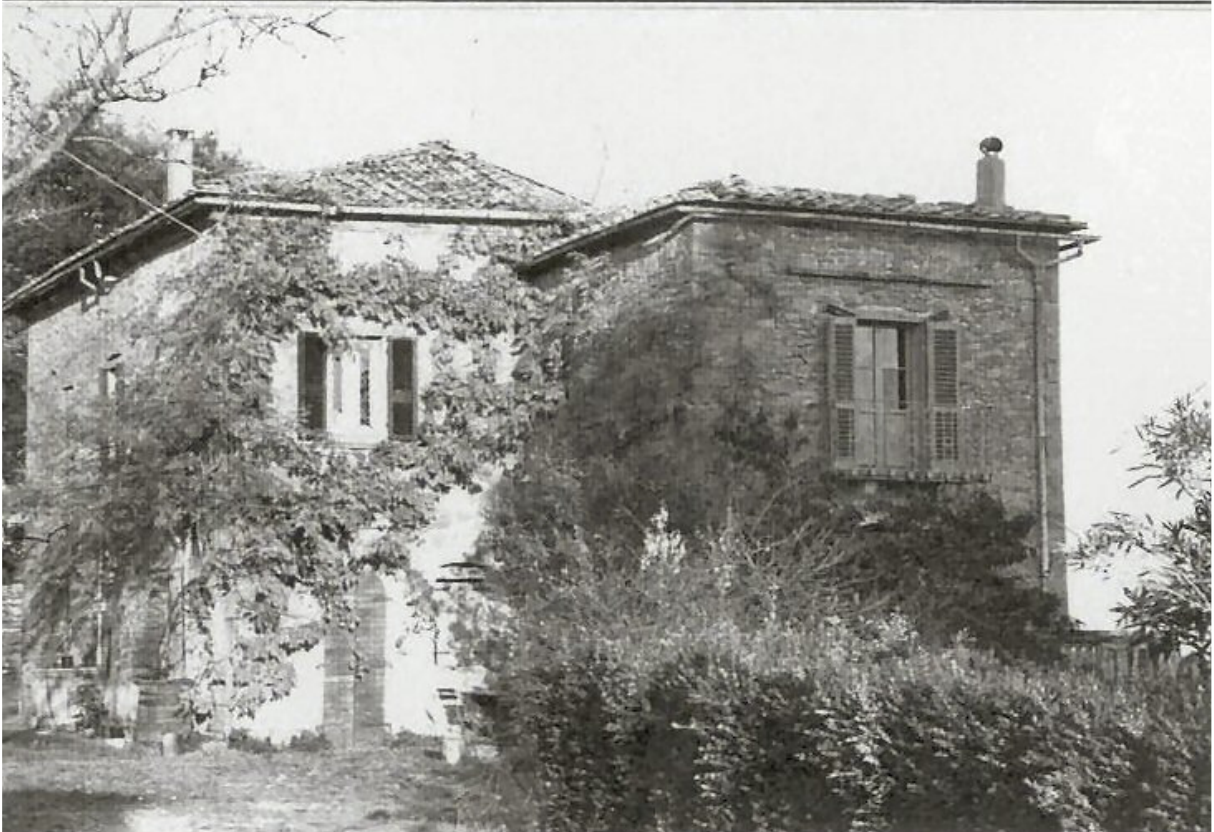
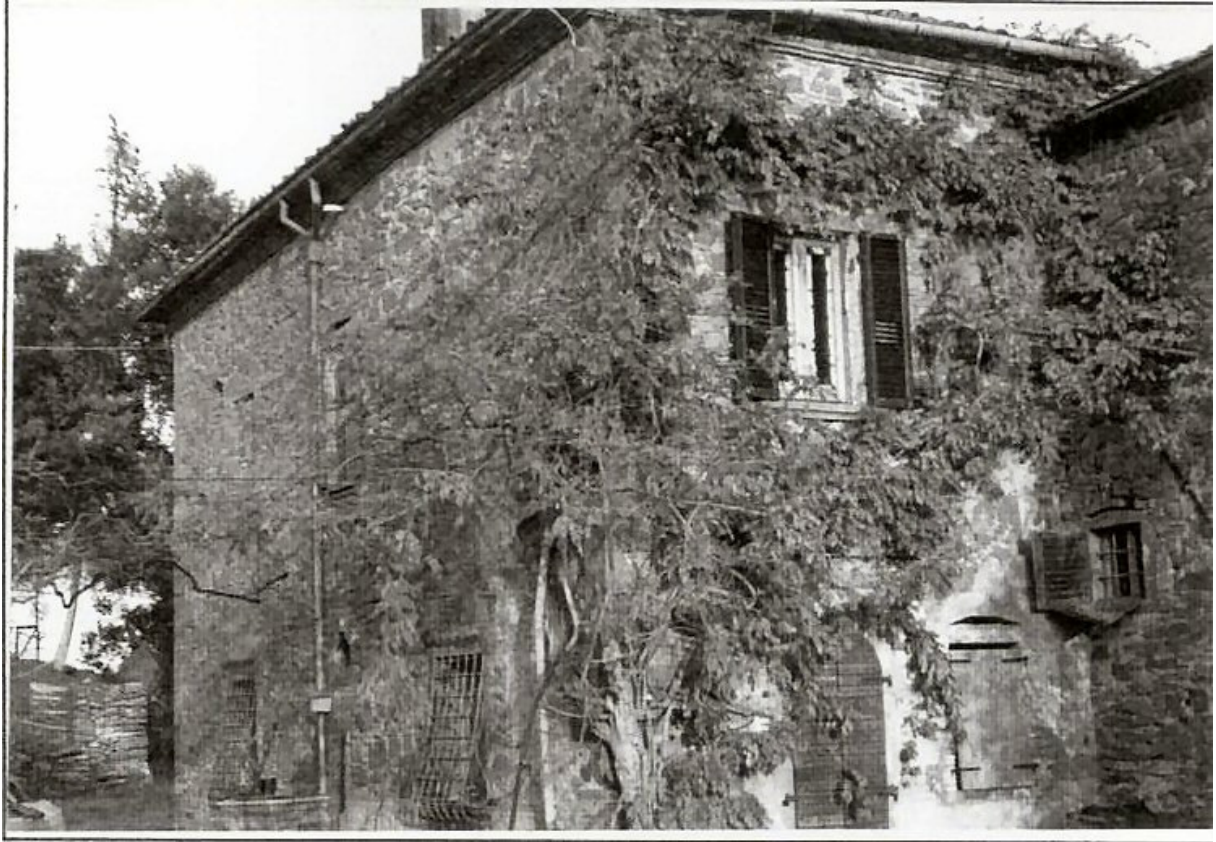
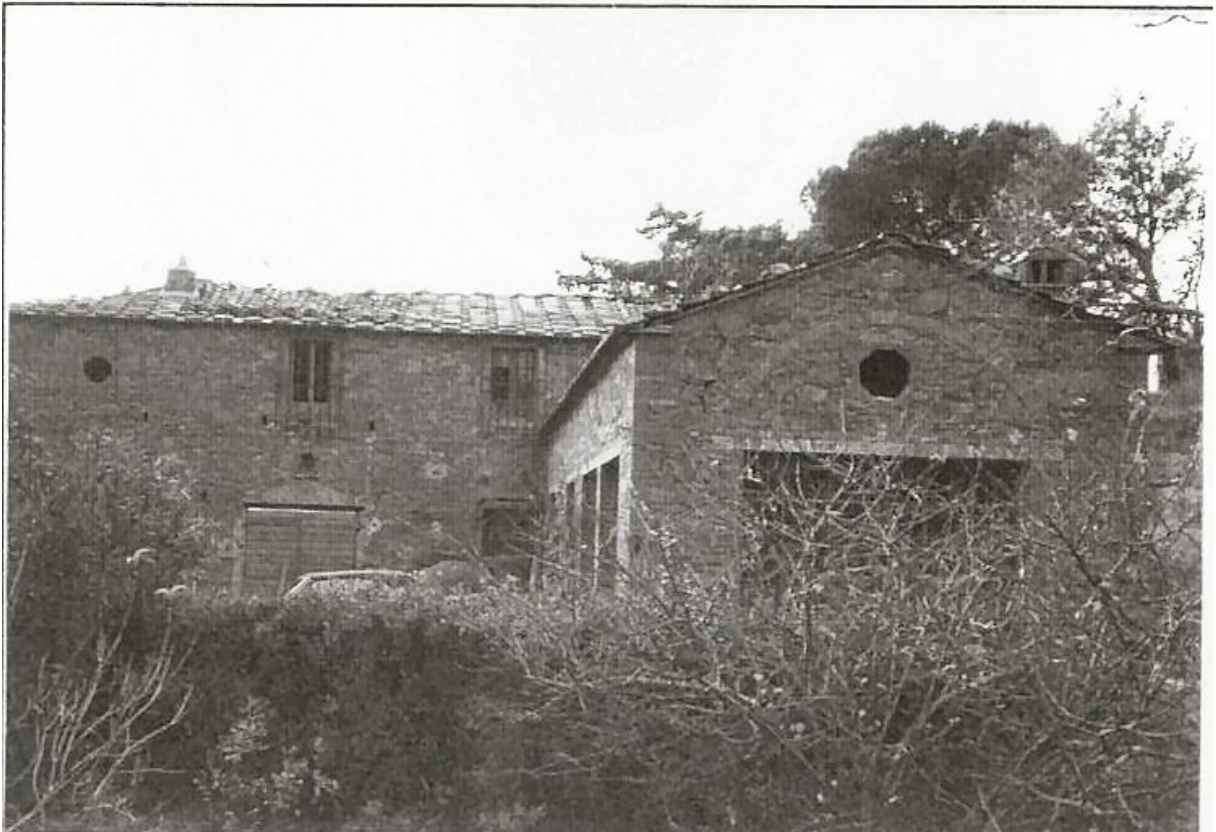
buono	mediocre	cattivo		buono	mediocre	cattivo
strutture verticali	<input type="checkbox"/>	<input checked="" type="checkbox"/>	<input type="checkbox"/>	manto di copertura	<input type="checkbox"/>	<input checked="" type="checkbox"/>	<input type="checkbox"/>
strutture orizzontali	<input checked="" type="checkbox"/>	<input type="checkbox"/>	<input type="checkbox"/>	rivestimento facciata	<input type="checkbox"/>	<input checked="" type="checkbox"/>	<input type="checkbox"/>
strutture di copertura	<input type="checkbox"/>	<input checked="" type="checkbox"/>	<input type="checkbox"/>	infissi esterni	<input type="checkbox"/>	<input checked="" type="checkbox"/>	<input type="checkbox"/>
scale	<input type="checkbox"/>	<input type="checkbox"/>	<input type="checkbox"/>	note			
grado di conservazione	<input type="checkbox"/>	<input checked="" type="checkbox"/>	<input type="checkbox"/>

Pietrame misto

Orditura in legno tegole e coppi

Gronda in cotto a bottaccio e a dente di sega

Complesso architettonico molto interessante formato da fabbricati di discrete dimensioni con impianto ad "elle" con fondi, residenza rurale e frantoio tutti ormai utilizzati diversamente; la residenza padronale e' costituita da due unità immobiliari attaccate ma sfalsate in profondità su di un lato; di tono elegante per il bel paramento murario il bugnato agli angolari e per gli elementi decorativi delle aperture, ma in stato di degrado per la cattiva manutenzione complessiva.

TIPO DI INTERVENTO: RESTAURO E RISANAMENTO CONSERVATIVO.
