**INDAGINI PRELIMINARI AL P.R.G.**
Censimento del patrimonio edilizio rurale di interesse storico-architettonico**SCHEDA N° 136 - Luogo 5**

Località: Podere della Crocchia

COMUNE DI CIVITELLA IN VAL DI CHIANA

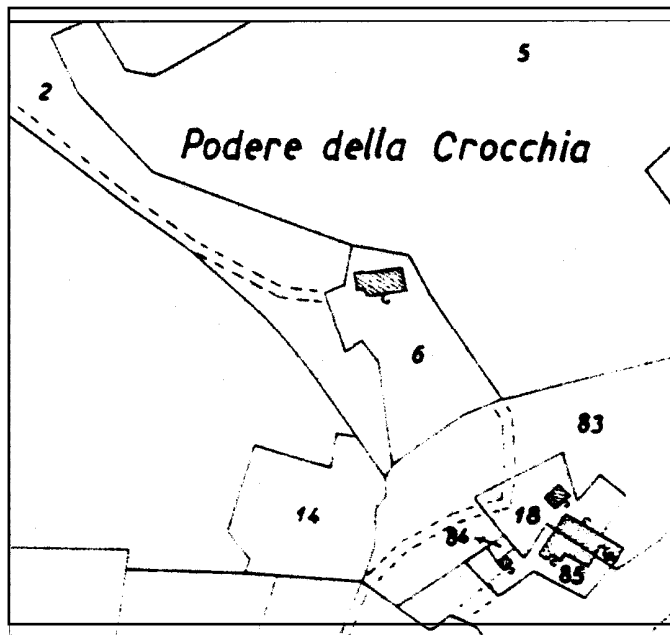
Edificio ad impianto semplice, e di valore architettonico ed ambientale, in stato di abbandono, significativo sul piano tipologico che si segnala perchè non alterato da interventi edilizi anche passati.

TIPO DI INTERVENTO: RESTAURO E RISANAMENTO CONSERVATIVO
