**INDAGINI PRELIMINARI AL P.R.G.**  
**Censimento del patrimonio edilizio rurale di interesse storico-architettonico**

**SCHEDA N° 159 - Luogo 3**

Località: Fondaccio 2

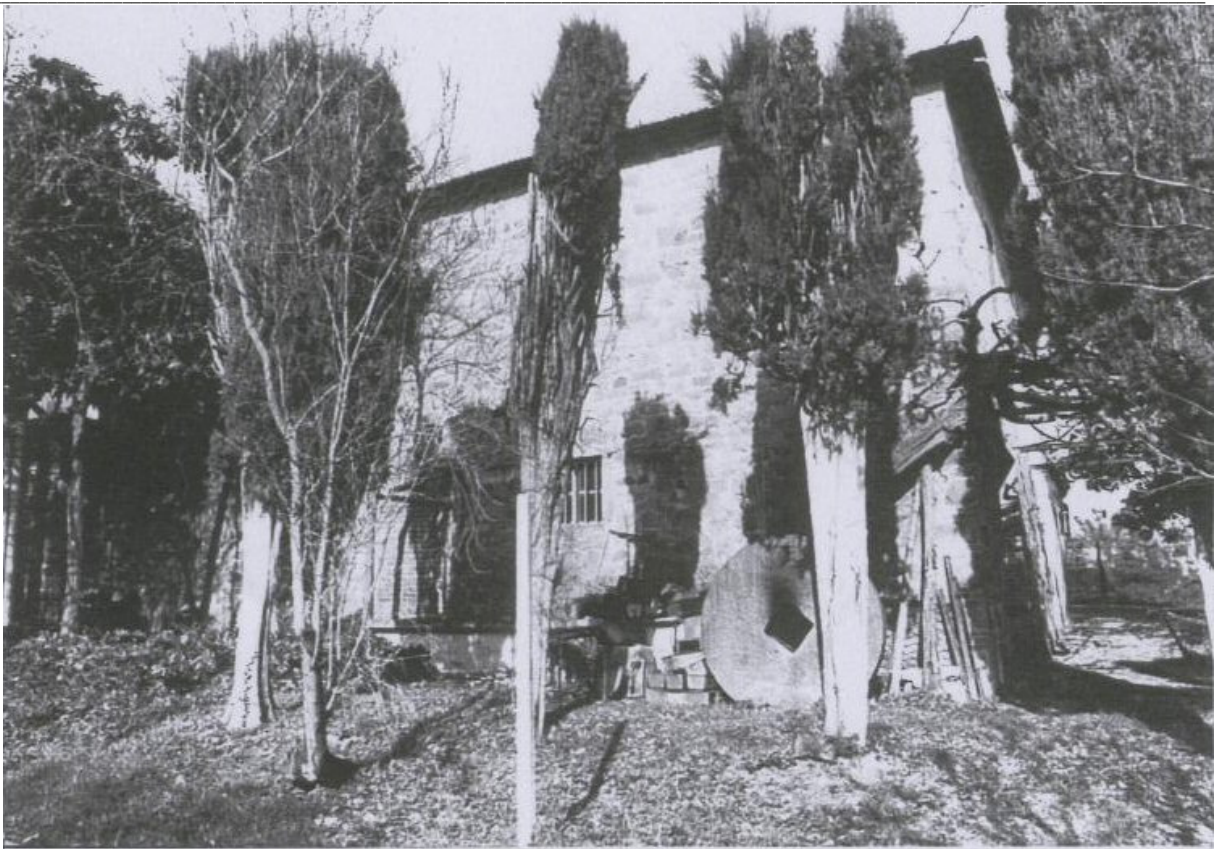
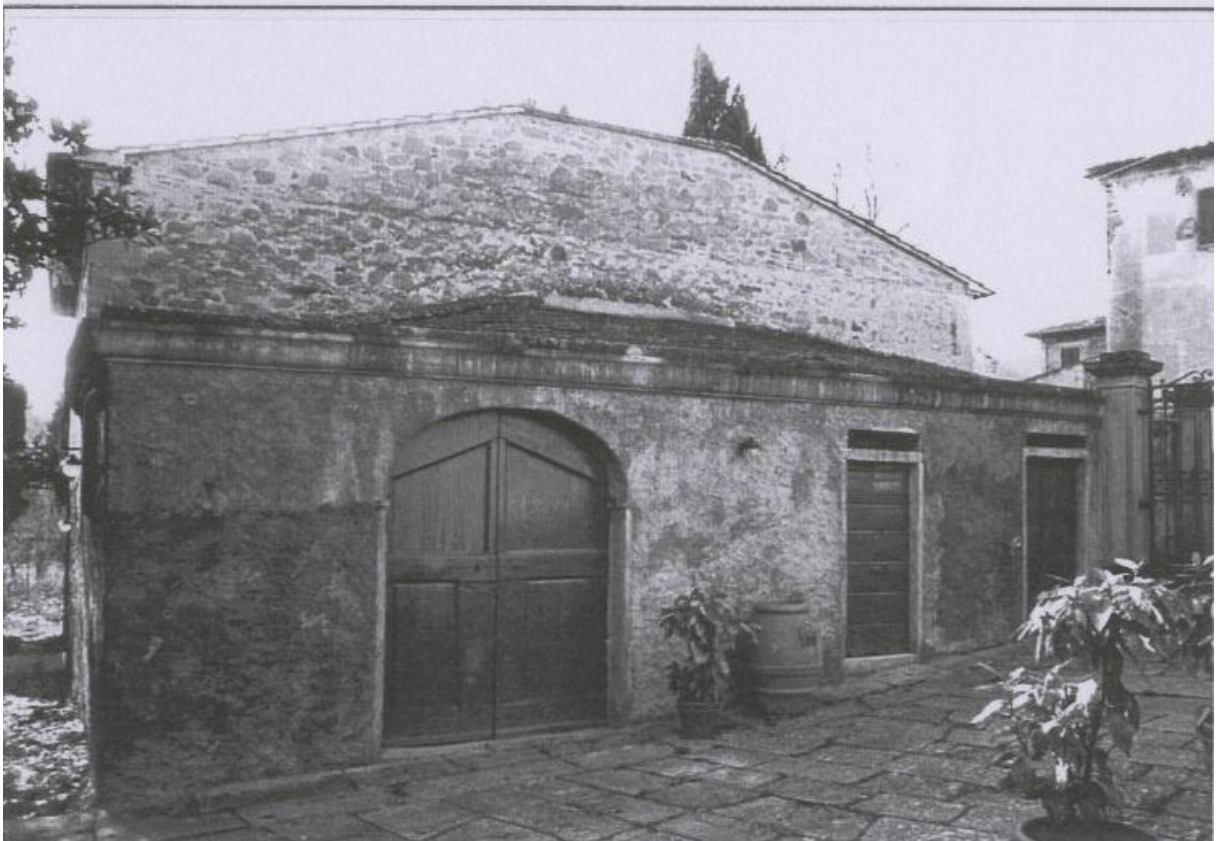
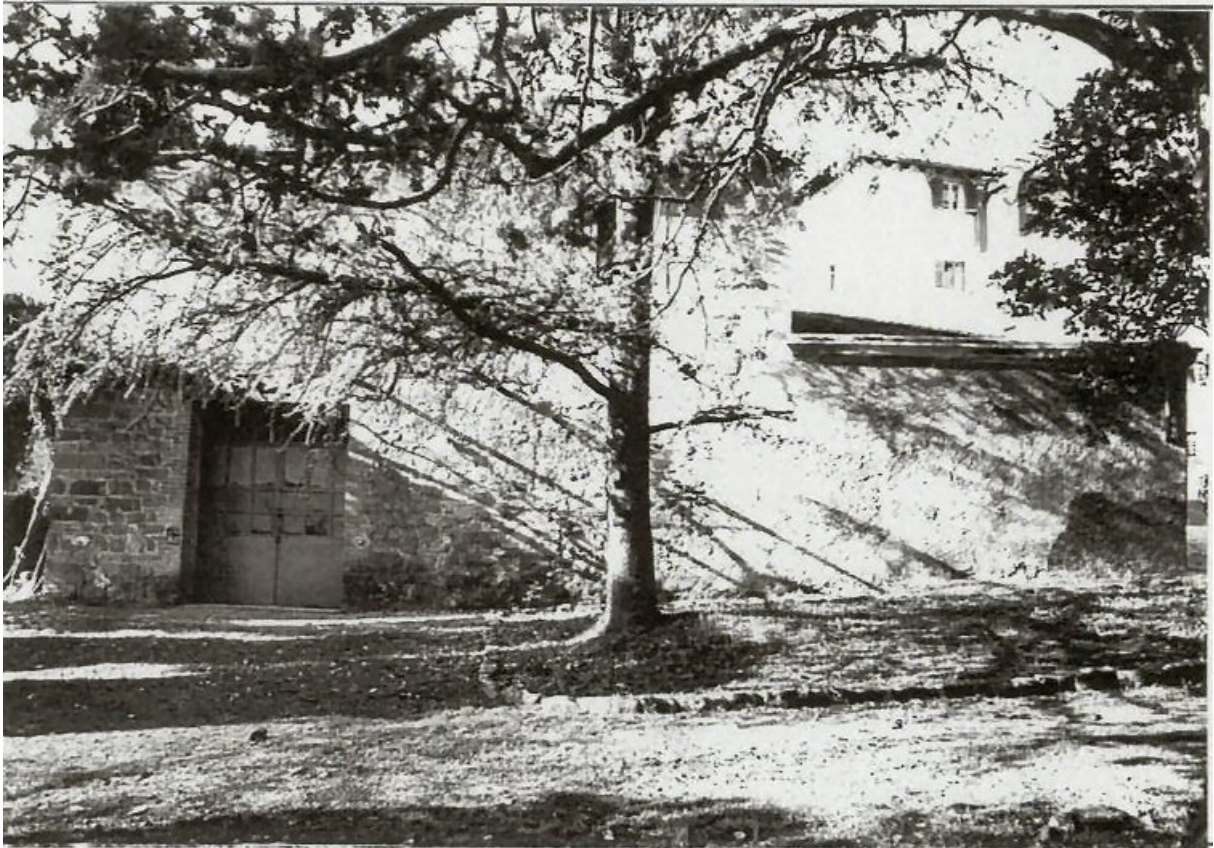
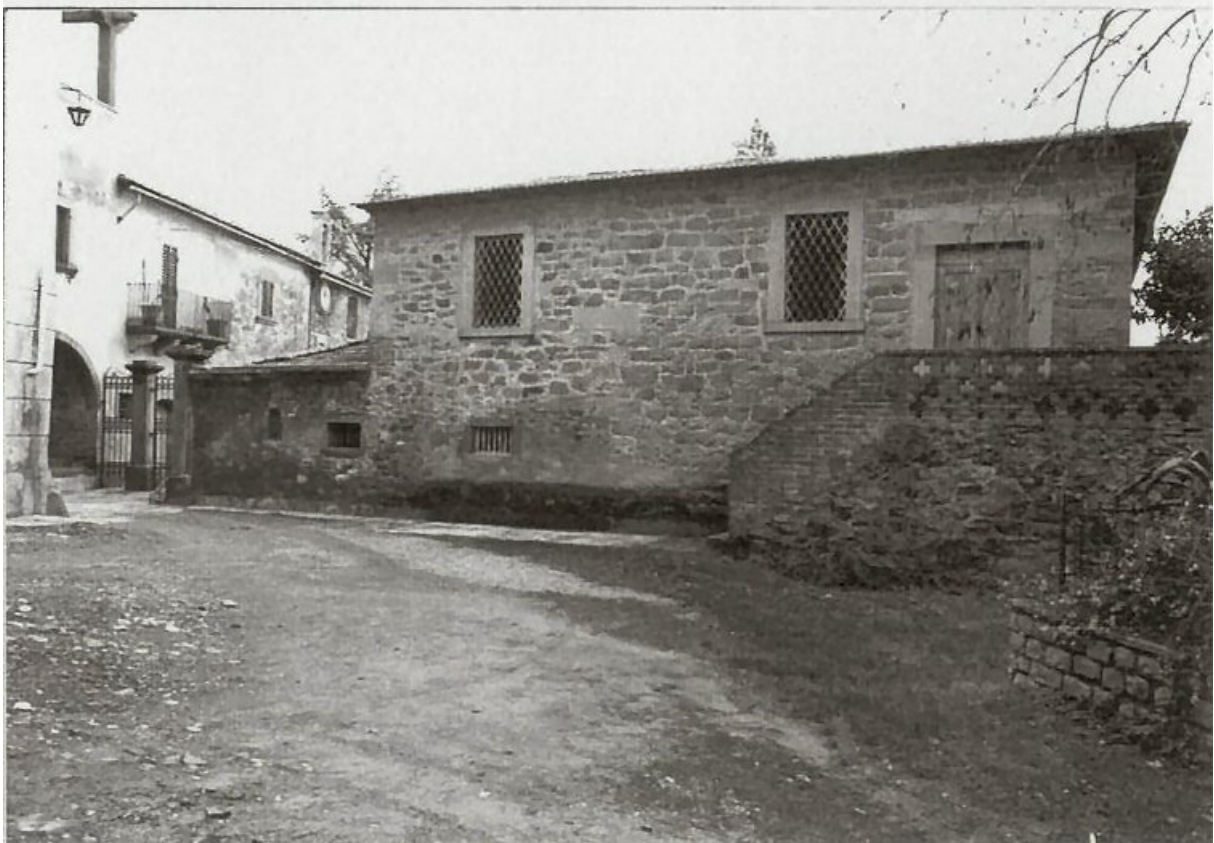
buono	mediocre	cattivo		buono	mediocre	cattivo
strutture verticali	■	□	□	manto di copertura	■	□	□
strutture orizzontali	■	□	□	rivestimento facciata	■	□	□
strutture di copertura	■	□	□	infissi esterni	□	■	□
scale	■	□	□	note			
grado di conservazione	■	□	□

Interessante edificio promiscuo attualmente utilizzato solo con funzioni di cantina e rimessa. E' posizionato in modo tale che il fronte principale si affaccia sulla corte della villa, definendola, mentre il fronte opposto è in asse con ingresso secondario del parco delimitato da cipressi. E' costituito da muratura in bozze irregolari di pietra con cornici sia alle finestre che al portone d' ingresso.

TIPO DI INTERVENTO: RISTRUTTURAZIONE EDILIZIA DEL TIPO D1.
