**INDAGINI PRELIMINARI AL P.R.G.  
Censimento del patrimonio edilizio rurale di interesse storico- architettonico****SCHEDA N°166 - Luogo 7**

Schedatura 1995

Località: Belvedere

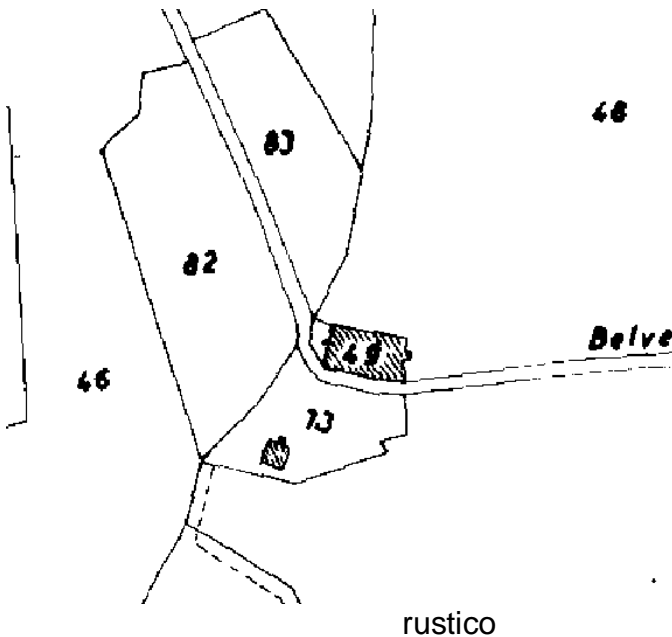
Complesso interessante formato da casolare e alcuni annessi giustapposti e separati, tutti diroccati. Il fabbricato principale è a pianta quadrangolare anch'esso in stato di degrado ma non completamente compromesso, presenta mostre in pietra alle finestre, bugne angolari e discreta muratura in pietra come paramento.

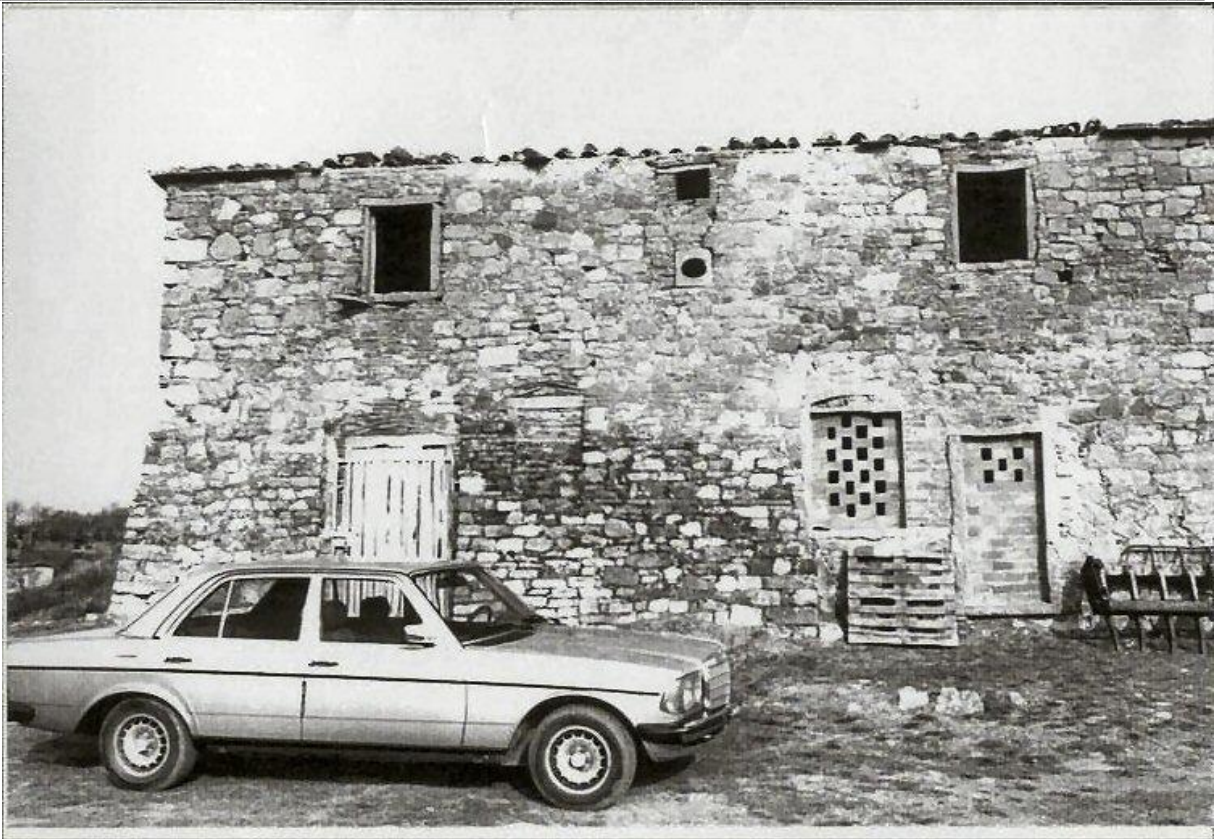
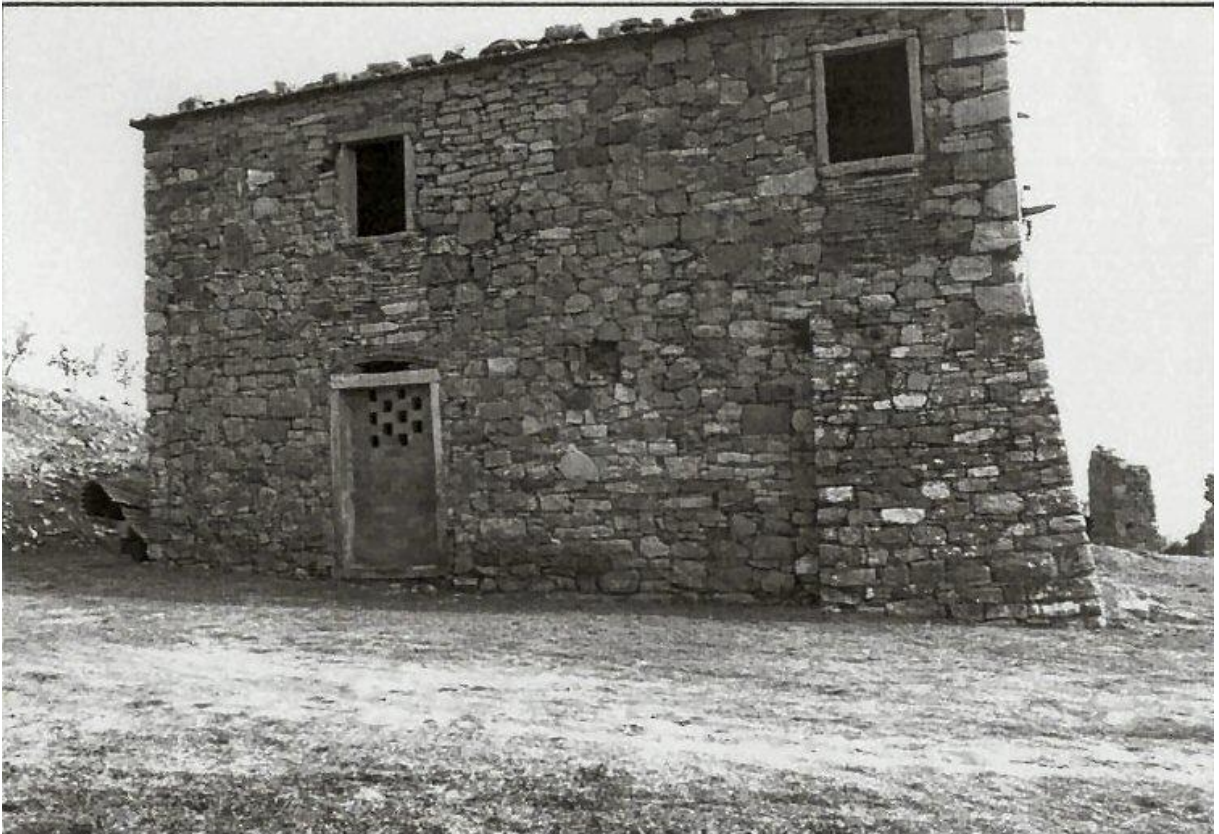
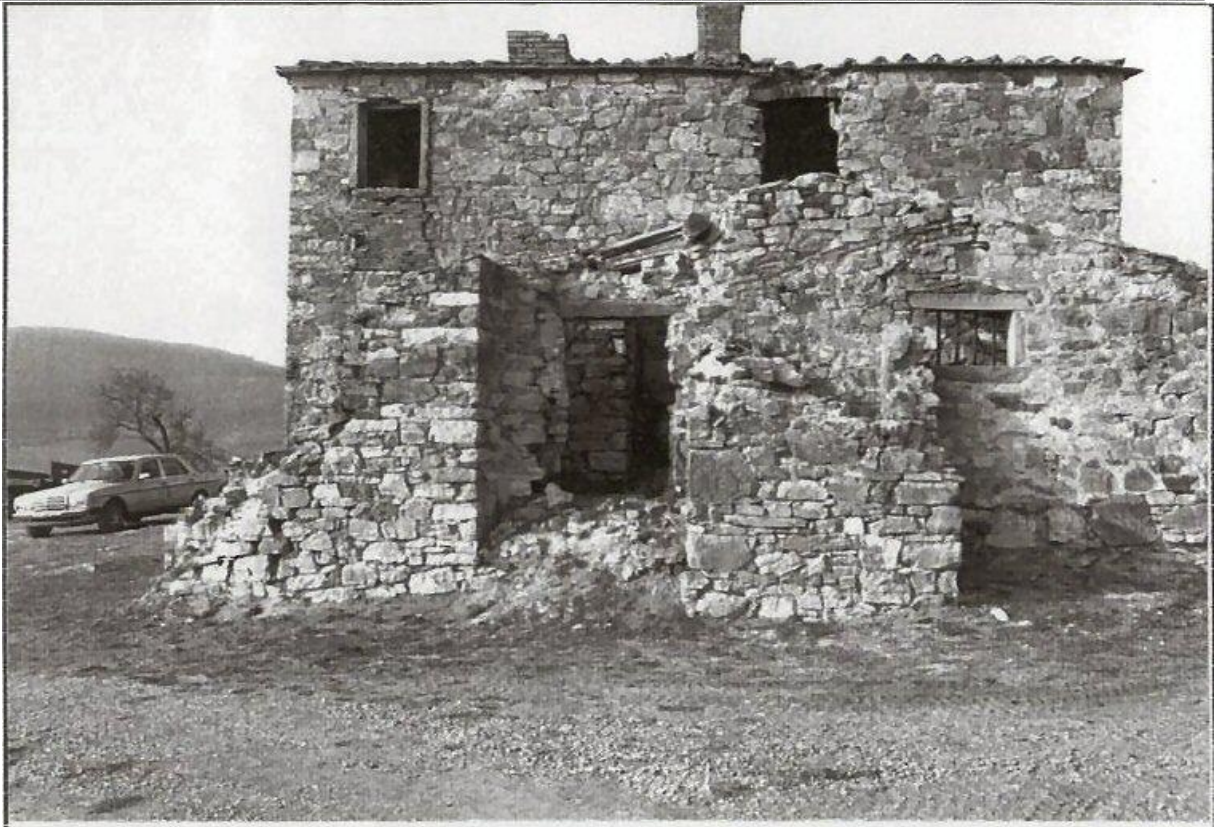
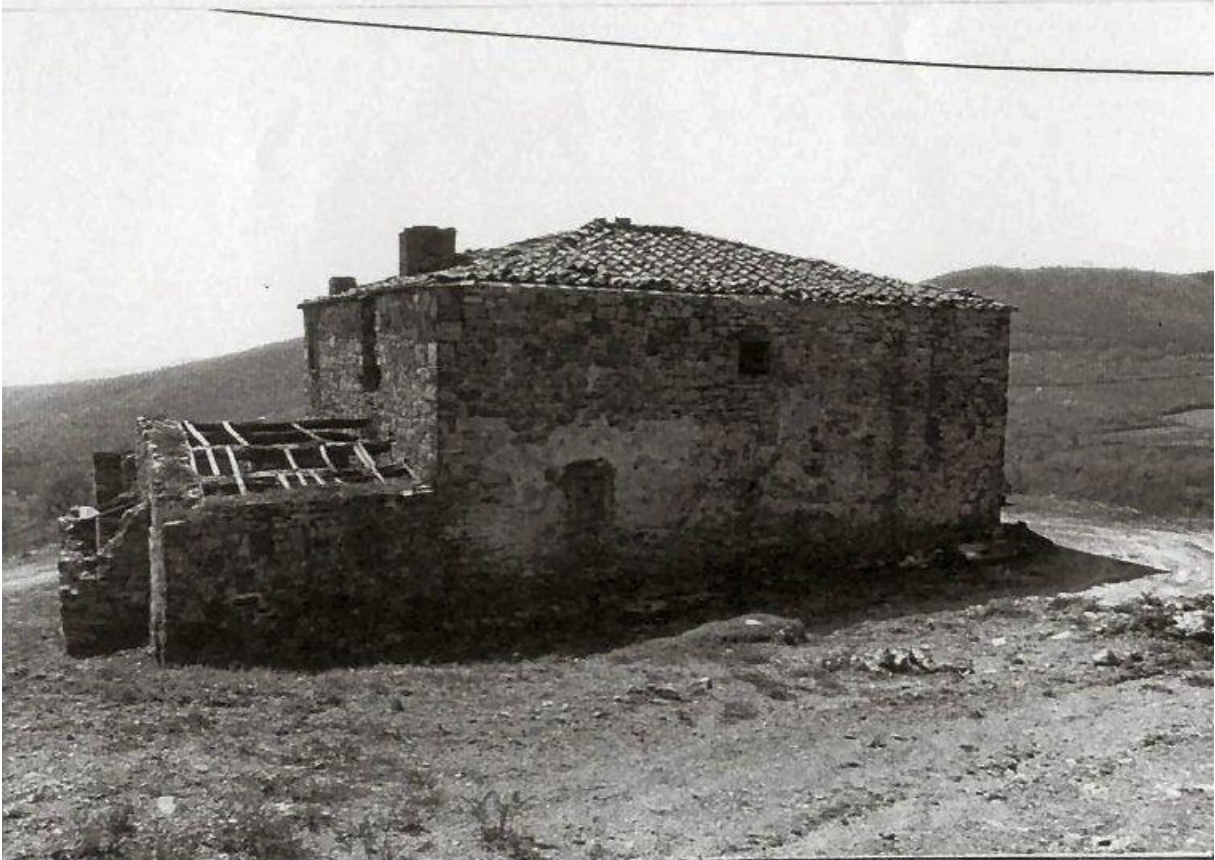
buono mediocre cattivo				buono mediocre cattivo		
strutture verticali	<input type="checkbox"/>	<input checked="" type="checkbox"/>	<input type="checkbox"/>	manto di copertura	<input type="checkbox"/>	<input type="checkbox"/>	<input checked="" type="checkbox"/>
strutture orizzontali	<input type="checkbox"/>	<input type="checkbox"/>	<input checked="" type="checkbox"/>	rivestimento facciata	<input type="checkbox"/>	<input checked="" type="checkbox"/>	<input type="checkbox"/>
strutture di copertura	<input type="checkbox"/>	<input type="checkbox"/>	<input checked="" type="checkbox"/>	infissi esterni	<input type="checkbox"/>	<input type="checkbox"/>	<input checked="" type="checkbox"/>
scale	<input type="checkbox"/>	<input type="checkbox"/>	<input type="checkbox"/>	note			
grado di conservazione	<input type="checkbox"/>	<input checked="" type="checkbox"/>	<input type="checkbox"/>

TIPO DI INTERVENTO: RISTRUTTURAZIONE EDILIZIA DEL TIPO D1.
