**INDAGINI PRELIMINARI AL P.R.G.**  
**Censimento del patrimonio edilizio rurale di interesse storico-architettonico****SCHEDA N° 176 - Luogo 2**

Schedatura 1995

Località: Dorna

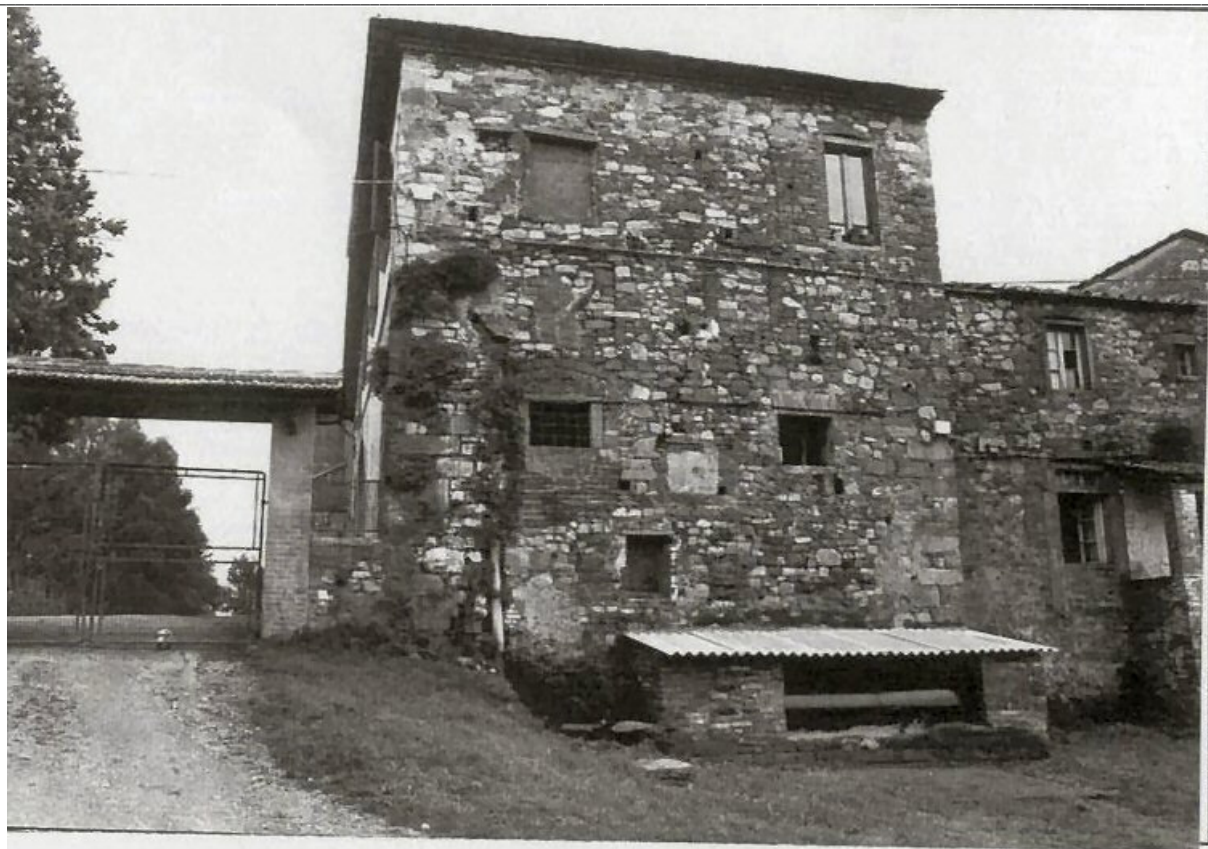
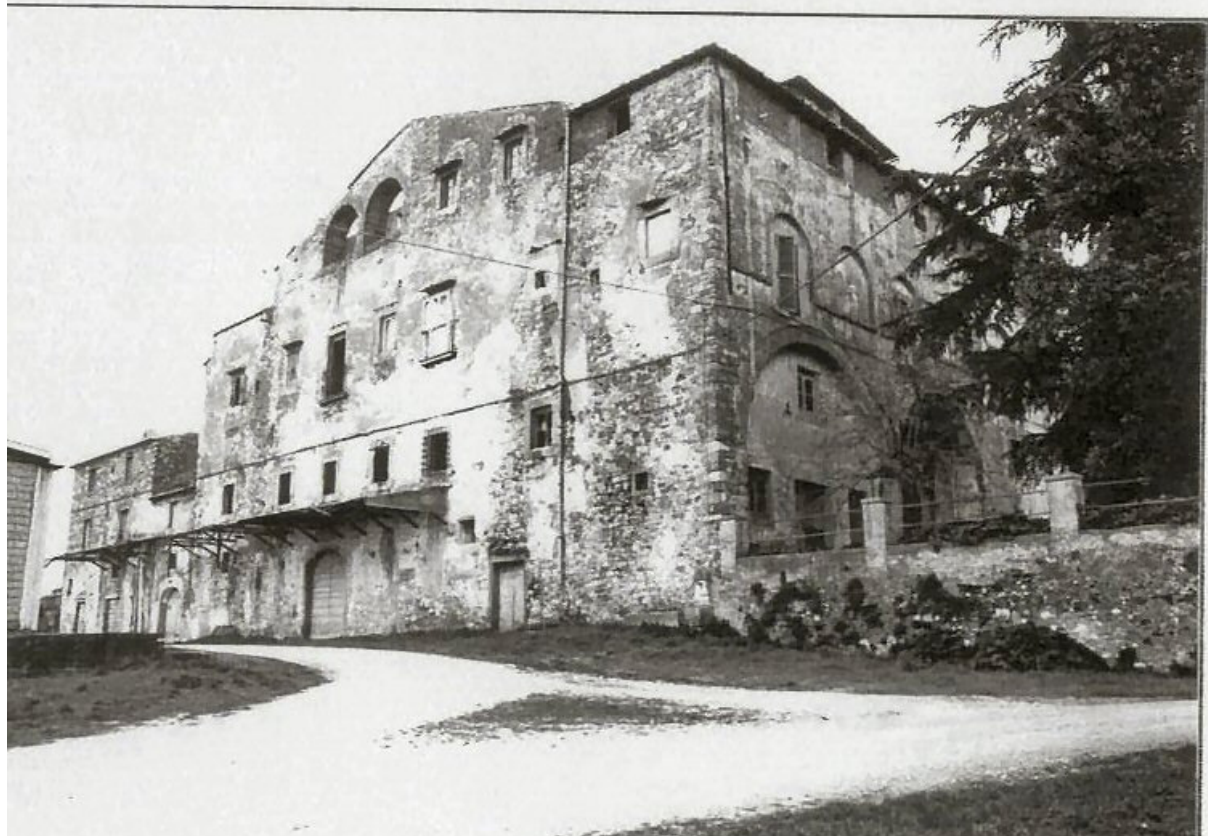
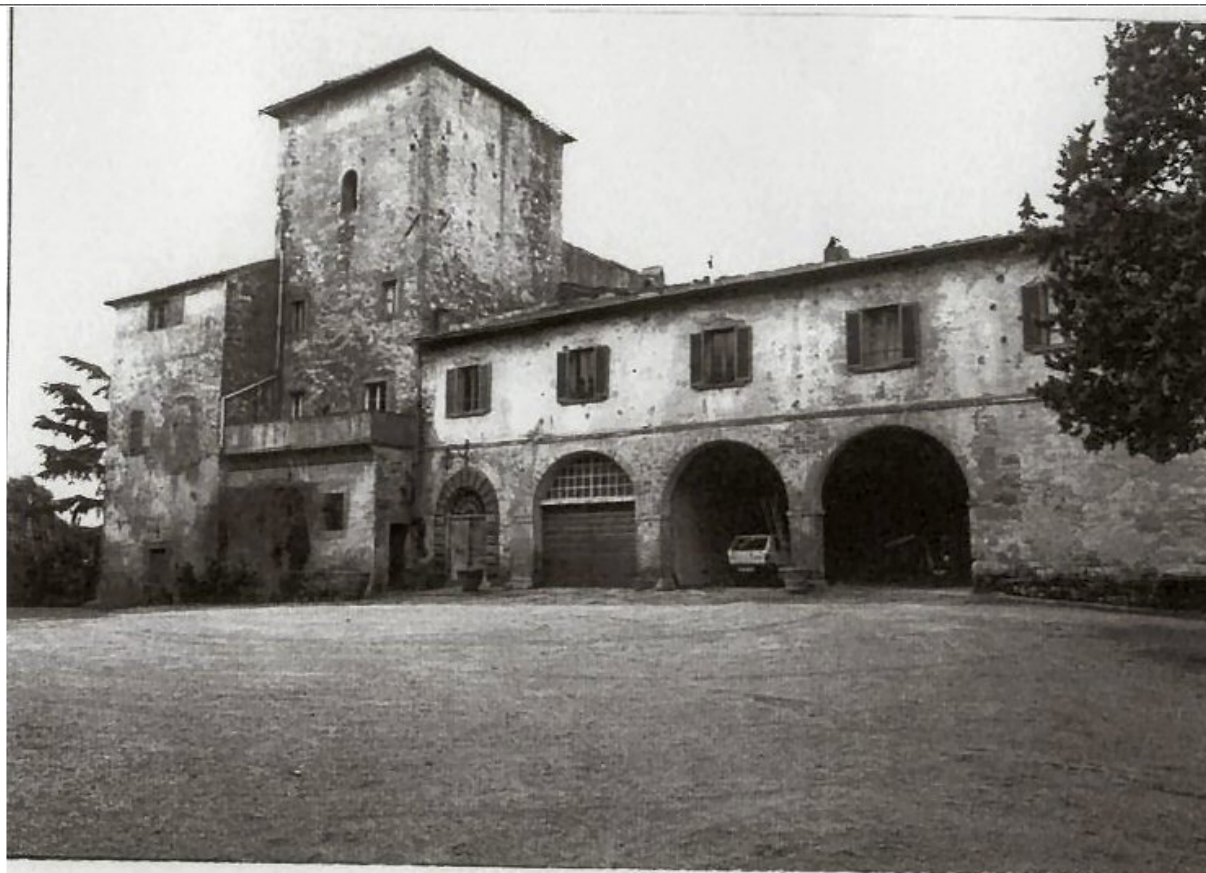
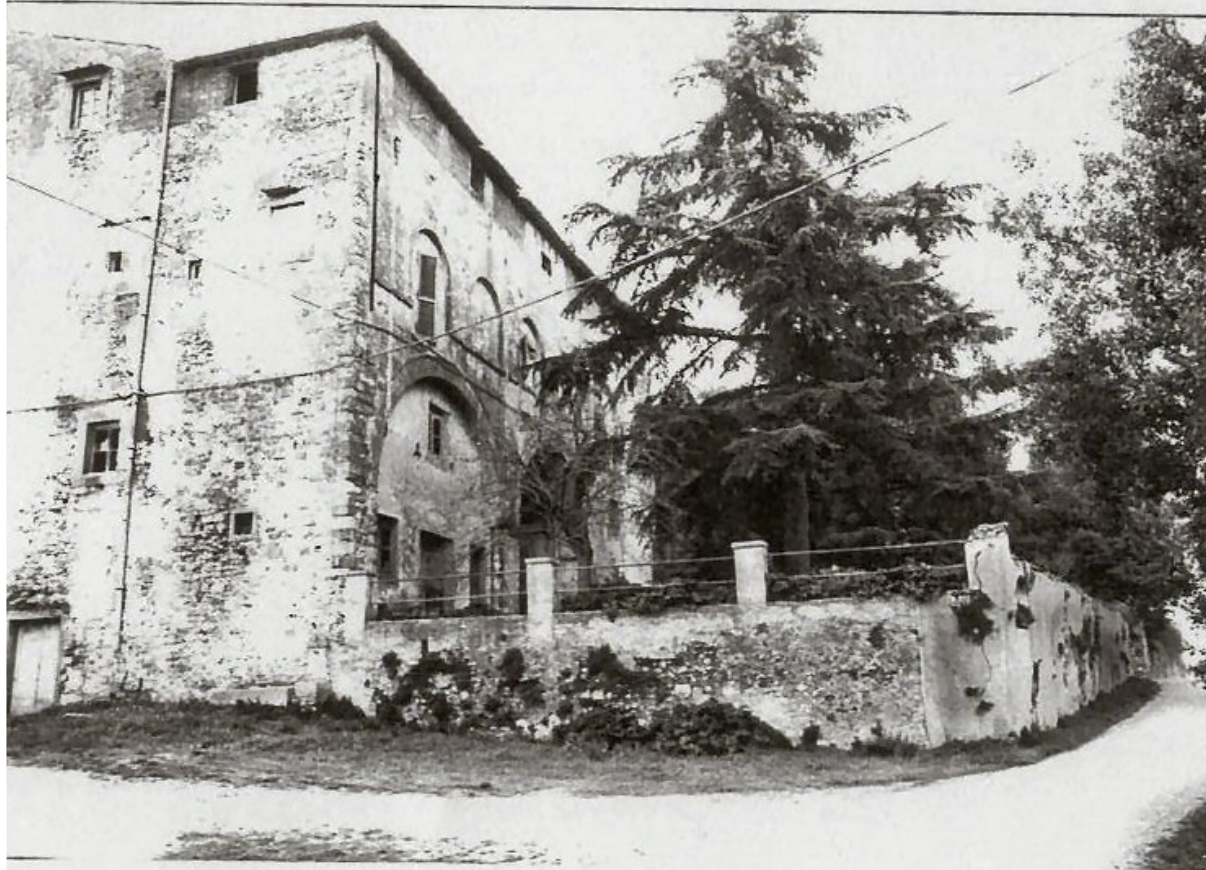
Torre longobarda cappella gentilizia ampio loggiato al piano terra. Ampie strutture con volte a botte quella centrale aperta.

Complesso monumentale a sviluppo diacronico ed articolato formato da torre longobarda con addossata cappella gentilizia su un lato e edificio a pianta rettangolare (alloggi del fattore) ingentilito da loggiato ad archi al piano terra.

La villa in avanzato stato di degrado per la scarsa manutenzione e per problemi di natura geologica, presenta ampie strutture voltate a botte al piano terra e altri numerosi elementi architettonici di pregio nel complesso riveste un grandissimo interesse storico architettonico, monumentale ed ambientale.

TIPO DI INTERVENTO: RESTAURO E RISANAMENTO CONSERVATIVO.

OBBLIGO DEL PIANO DI RECUPERO.
