**INDAGINI PRELIMINARI AL P.R.G.
Censimento del patrimonio edilizio rurale di interesse storico-architettonico****SCHEDA N° 180 - Luogo 2**

Schedatura 1995

COMUNE DI CIVITELLA IN VAL DI CHIANA

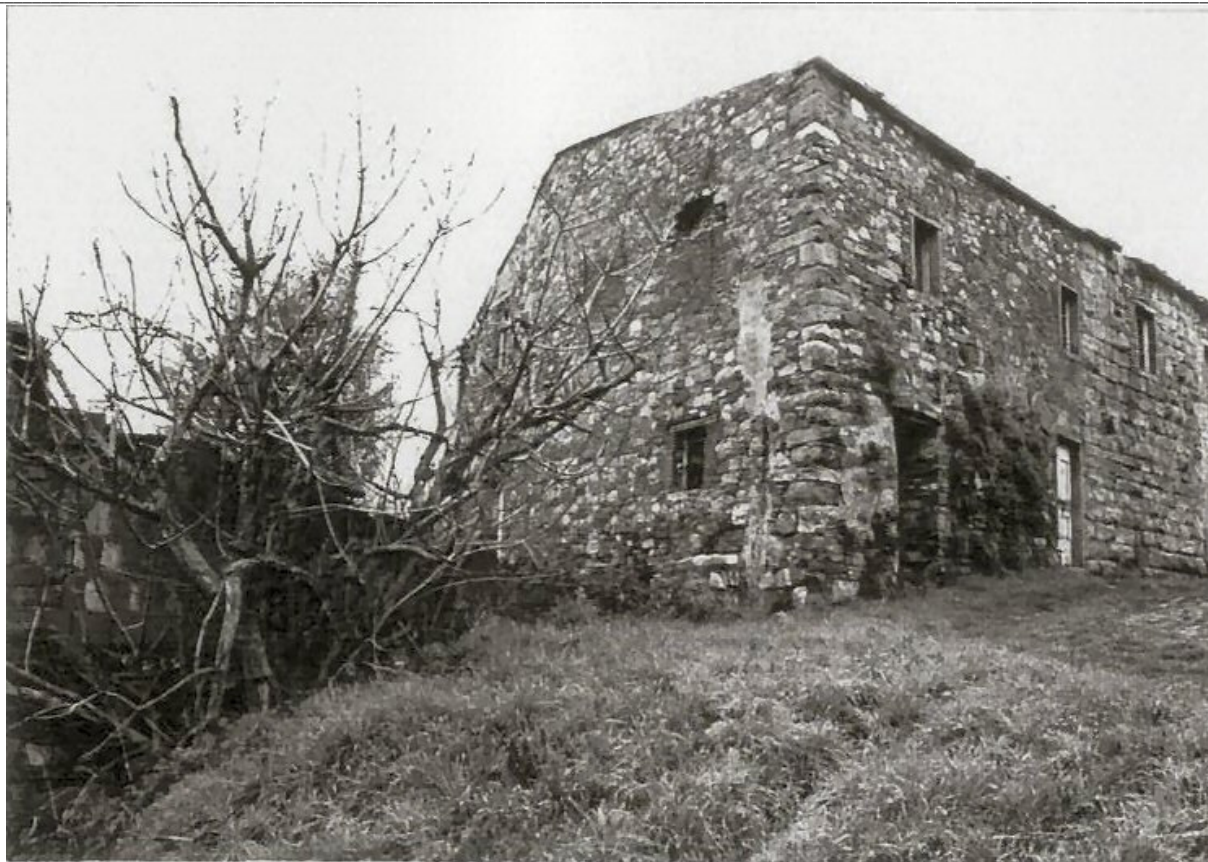
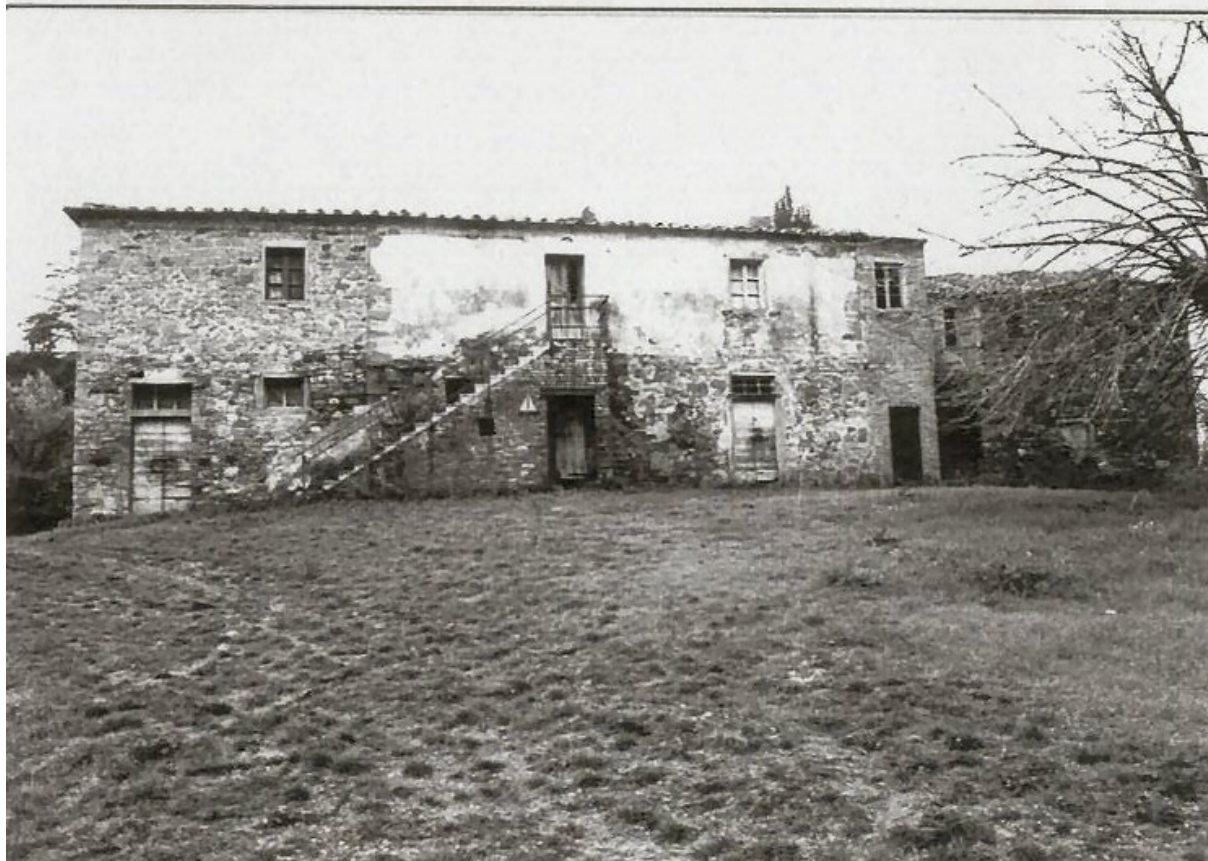
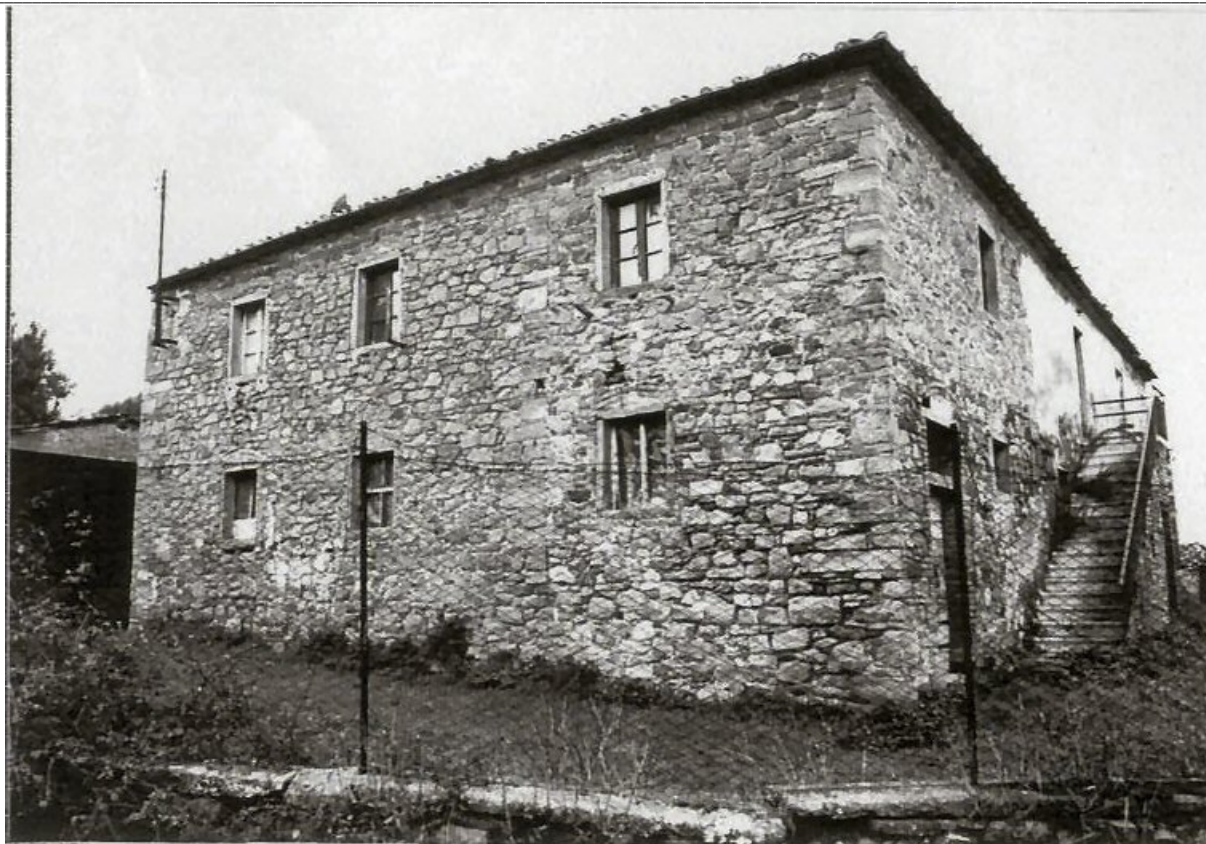
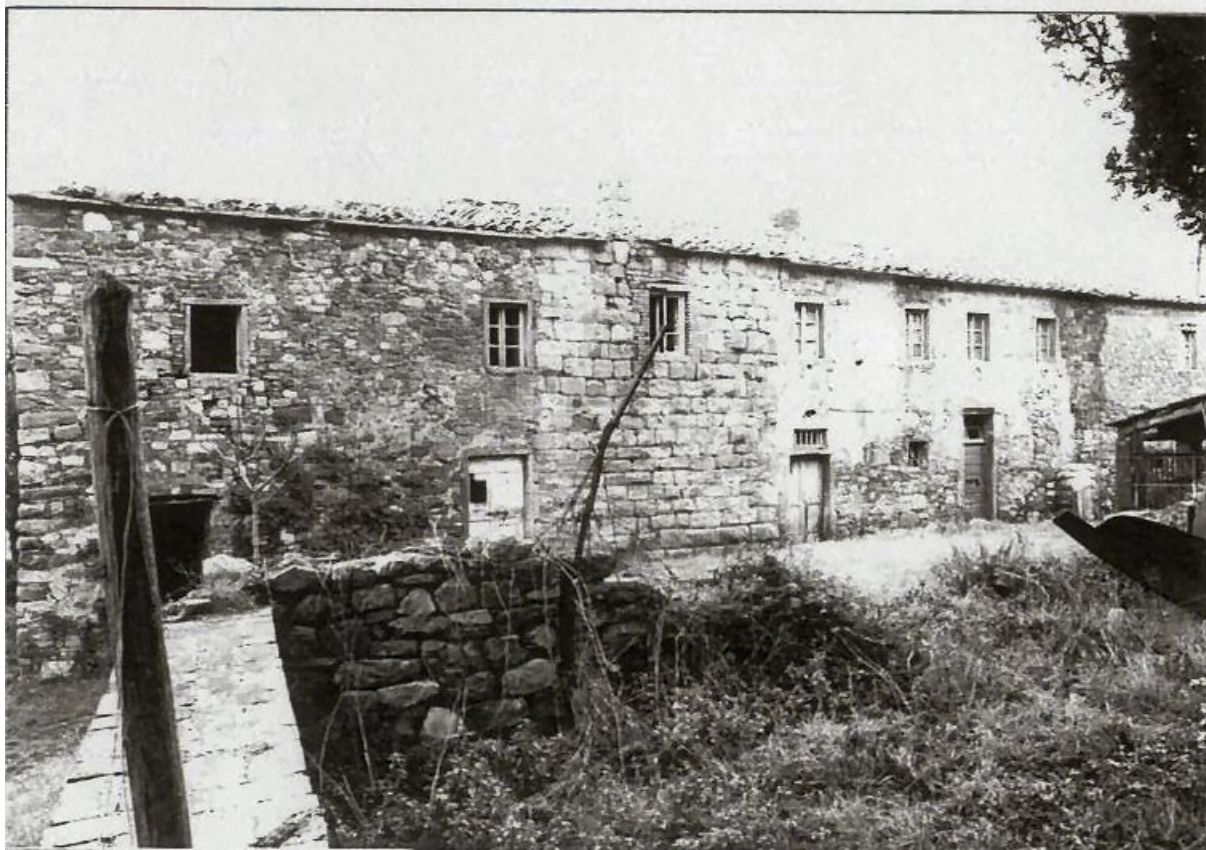
Pietrame misto in parte intonacato

Orditura in legno tegole e coppi, gronda in cotto

Edificio articolato a sviluppo diacronico formato dall' addizione su ciascun lato della cellula originaria (torre etrusca ?) formata da corpo quadrangolare con muratura ciclopica a bozze bugnate. Le altre murature utilizzano sia bozze in pietra che scapoli di pietrame.

Interessante per gli elementi di stratificazione storica presenti.

Lo fronteggia sul retro un bel fienile con aperture a traforo in cotto e una porcilaia.

TIPO DI INTERVENTO: RISTRUTTURAZIONE EDILIZIA DEL TIPO D1.

OBBLIGO DEL PIANO DI RECUPERO.
