**INDAGINI PRELIMINARI AL P.R.G.
Censimento del patrimonio edilizio rurale di interesse storico-architettonico****SCHEDA N° 181 - Luogo 2**

Schedatura 1995

COMUNE DI CIVITELLA IN VAL DI CHIANA

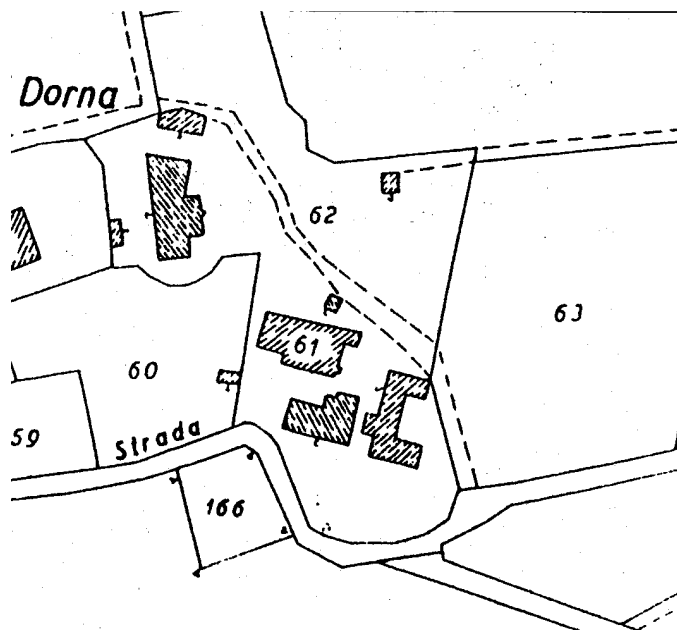
Pietrame misto parzialmente intonacato

Orditura in legno tegole e coppi, gronda in cotto

Edificio articolato formato da corpo rettangolare cui sono addossati corpo scala esterno con loggia e ampliamento di parte della testata.

L'uso dell'intonaco ha in parte cancellato gli elementi di finitura originari, ma nel complesso l'organismo riveste ancora interesse storico architettonico.

TIPO DI INTERVENTO: RISTRUTTURAZIONE EDILIZIA DEL TIPO D1.

OBBLIGO DEL PIANO DI RECUPERO.
