**INDAGINI PRELIMINARI AL P.R.G.**
Censimento del patrimonio edilizio rurale di interesse storico-architettonico**SCHEDA N° 56 - Luogo 4**

Località: Boldrino

COMUNE DI CIVITELLA IN VAL DI CHIANA

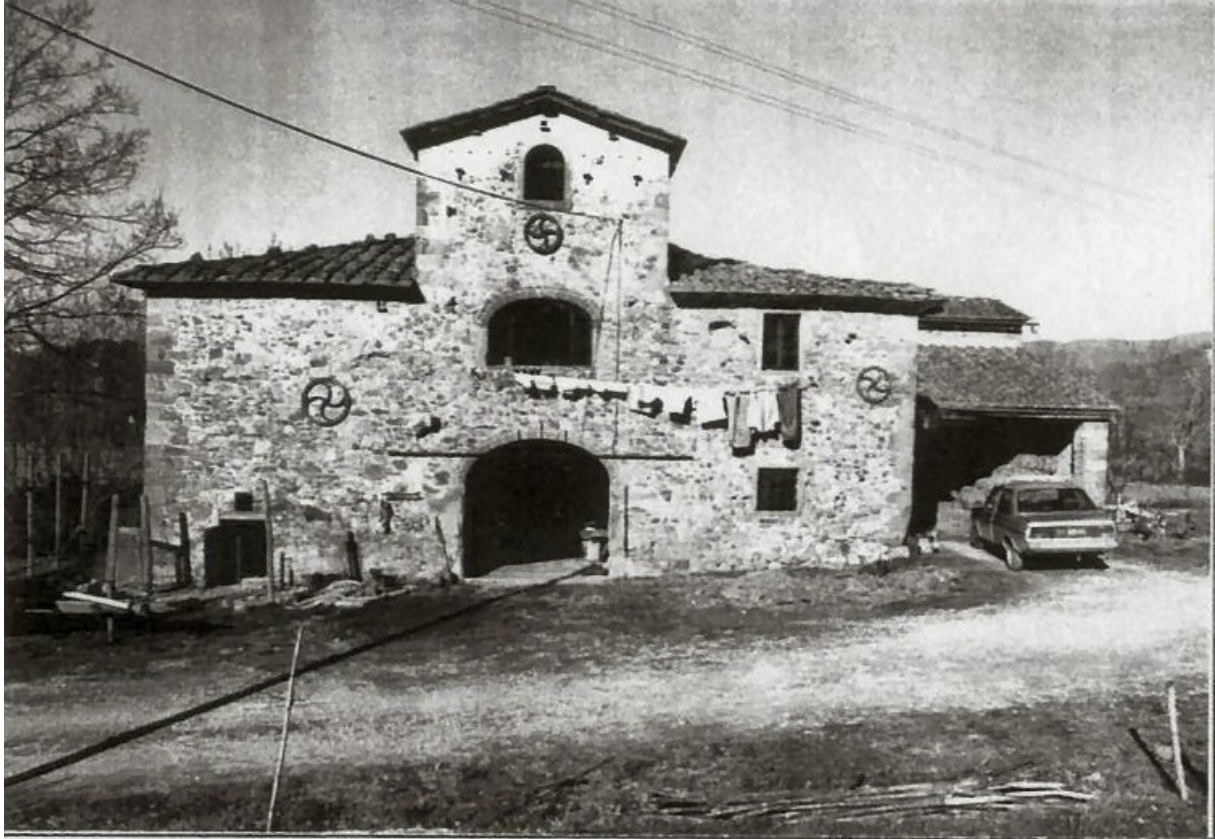
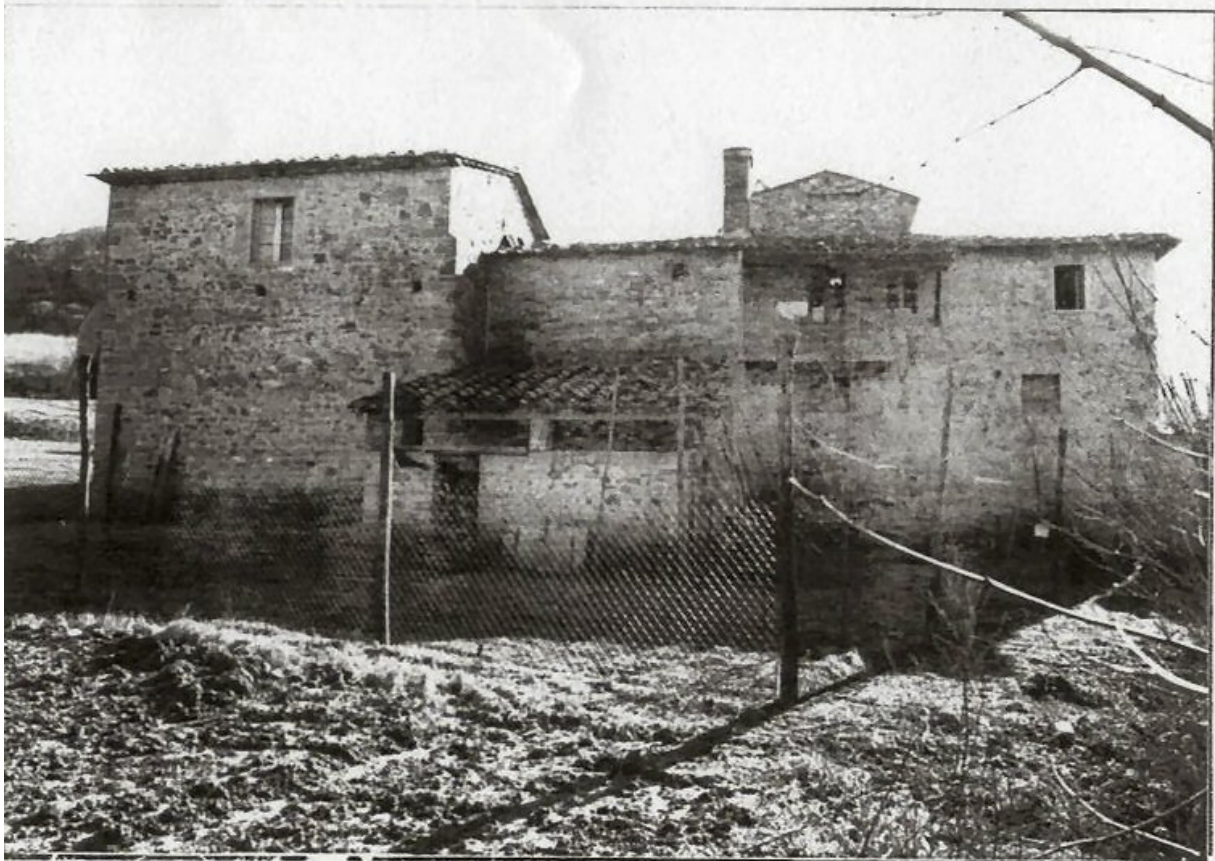
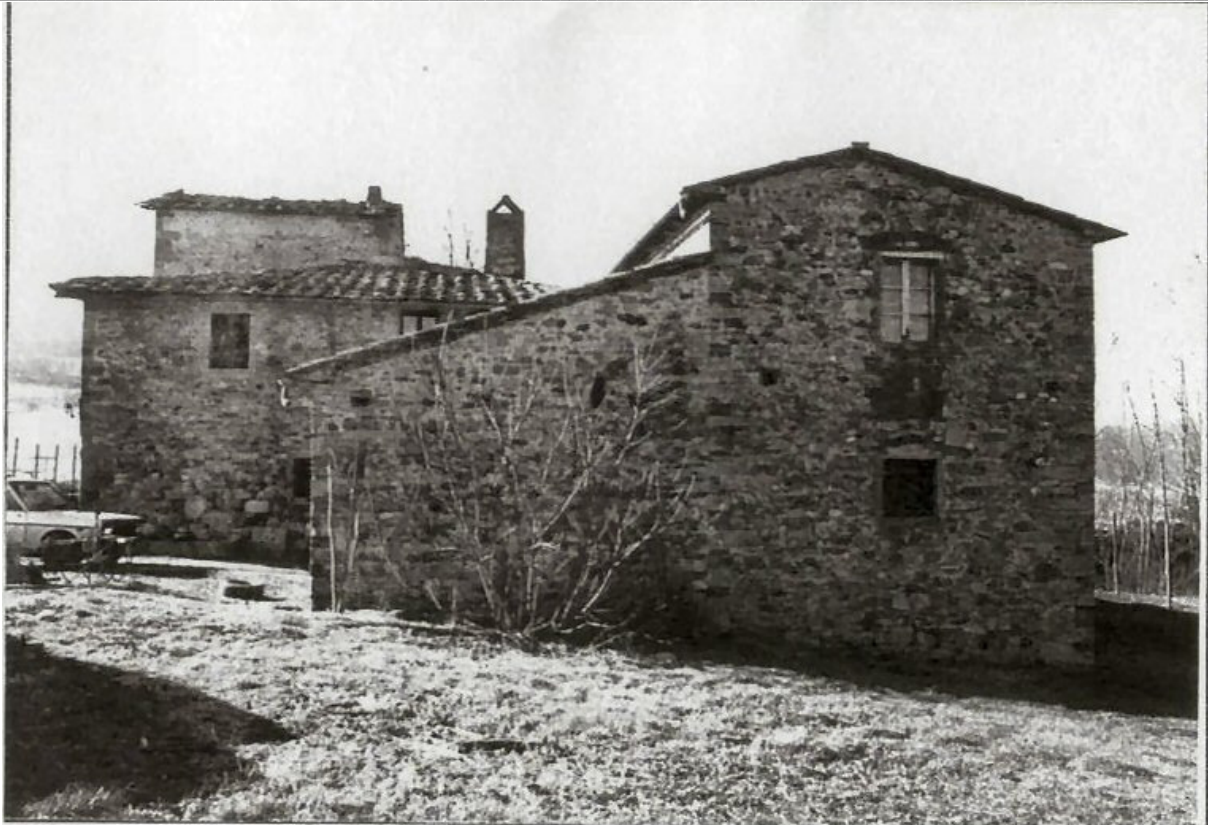
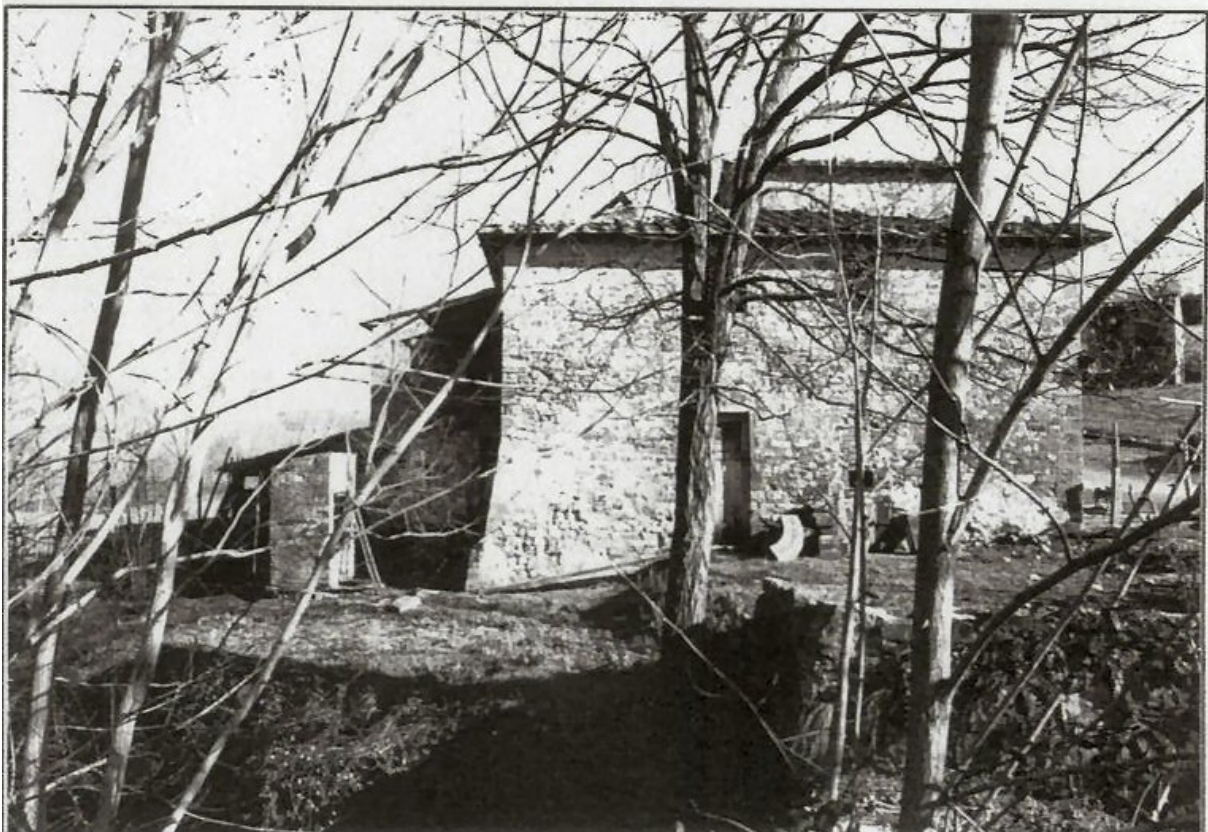
buono	mediocre	cattivo		buono	mediocre	cattivo
strutture verticali	<input type="checkbox"/>	<input checked="" type="checkbox"/>	<input type="checkbox"/>	manto di copertura	<input checked="" type="checkbox"/>	<input type="checkbox"/>	<input type="checkbox"/>
strutture orizzontali	<input type="checkbox"/>	<input checked="" type="checkbox"/>	<input type="checkbox"/>	rivestimento facciata	<input type="checkbox"/>	<input checked="" type="checkbox"/>	<input type="checkbox"/>
strutture di copertura	<input checked="" type="checkbox"/>	<input type="checkbox"/>	<input type="checkbox"/>	infissi esterni	<input checked="" type="checkbox"/>	<input type="checkbox"/>	<input type="checkbox"/>
scale	<input type="checkbox"/>	<input type="checkbox"/>	<input type="checkbox"/>	note			
grado di conservazione	<input type="checkbox"/>	<input checked="" type="checkbox"/>	<input type="checkbox"/>

Pietrame misto

Legno

Orditura in legno tegole e coppi, gronda in cotto

Bell' esempio di colonica con struttura a torre con loggetta e ali ribassate laterali. In discreto stato di conservazione. Bello il paramento murario.

Da segnalare il fatto che non sono stati effettuati nel tempo in alcun modo interventi edilizi (manca ancora il servizio igienico e l' acqua corrente), per cui sono praticamente intatti i valori originari.

Di notevole interesse.

NORMATIVA :**TIPO DI INTERVENTO: RESTAURO E RISANAMENTO CONSERVATIVO.**
