**INDAGINI PRELIMINARI AL P.R.G.
Censimento del patrimonio edilizio rurale di interesse storico-architettonico****SCHEDA N° 57 - Luogo 4**

Località: Casa Bianca

COMUNE DI CIVITELLA IN VAL DI CHIANA

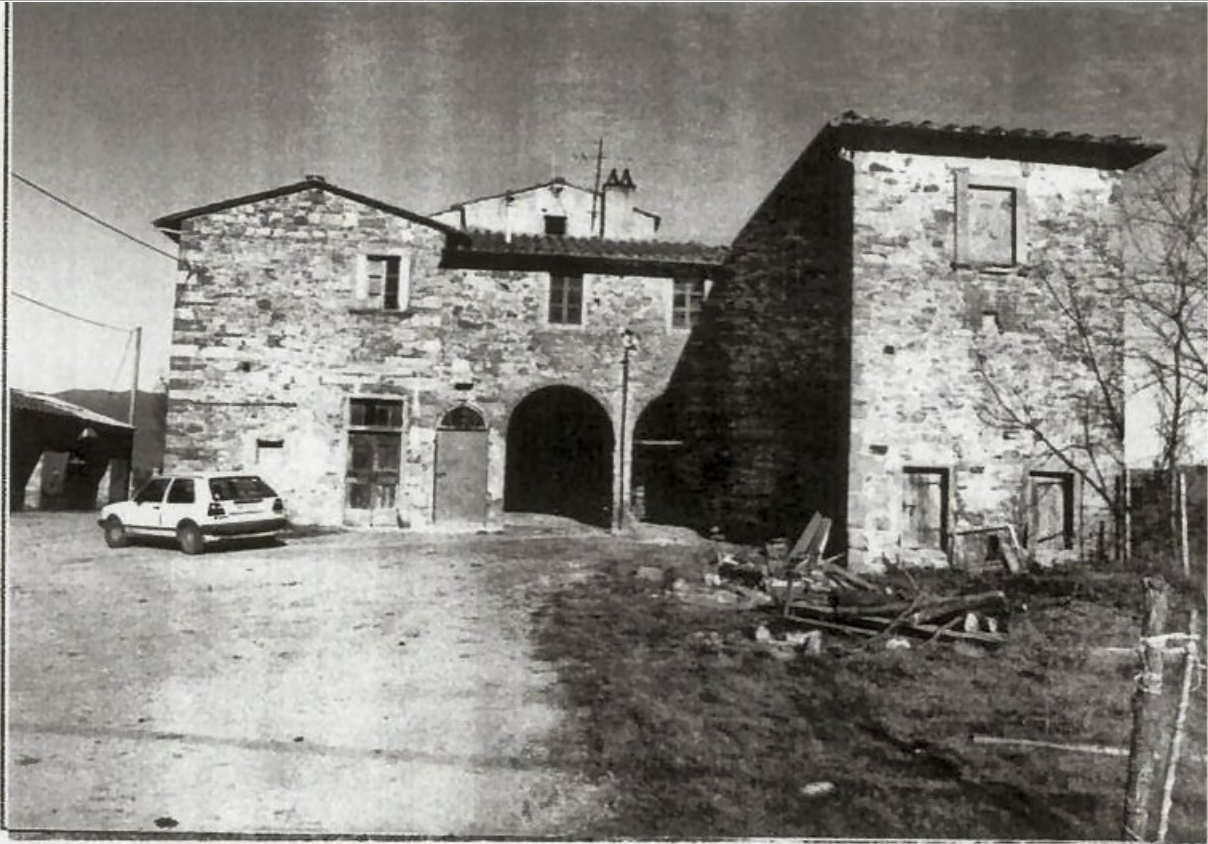
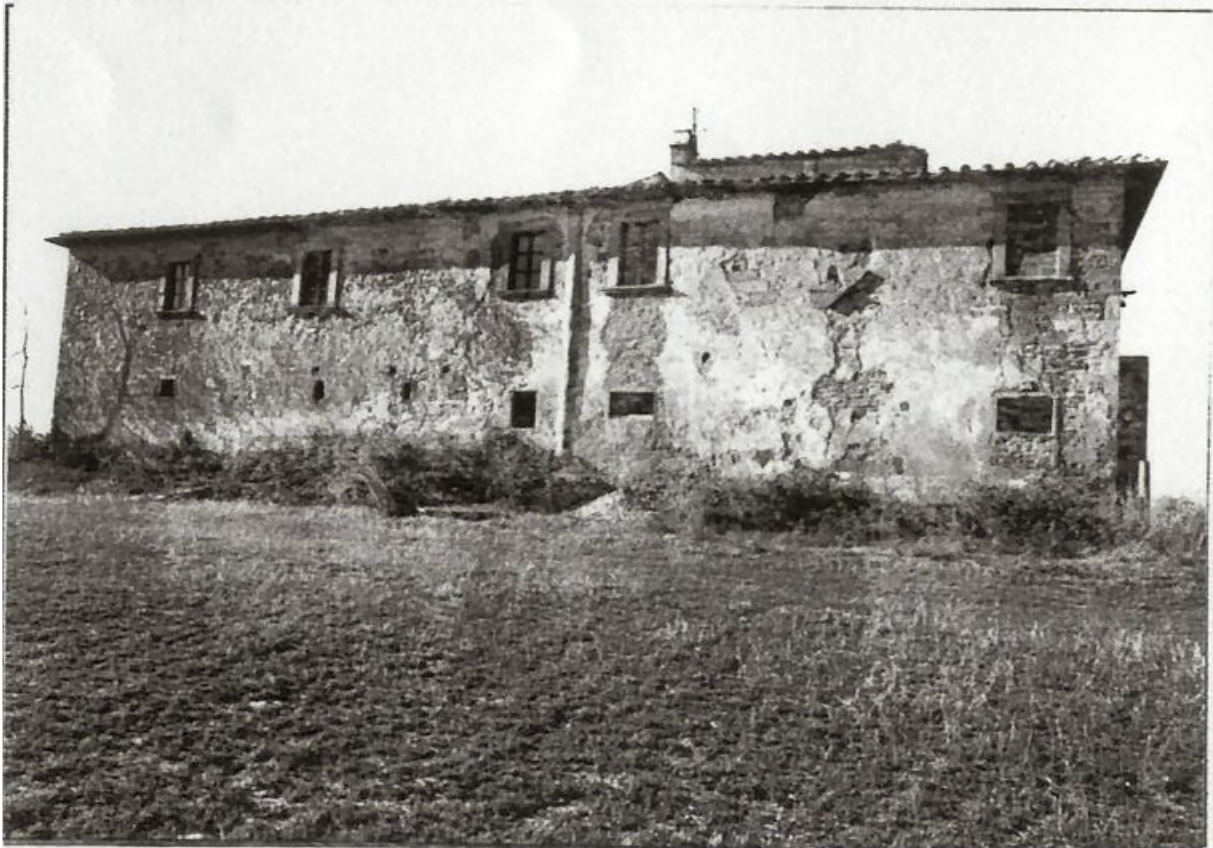
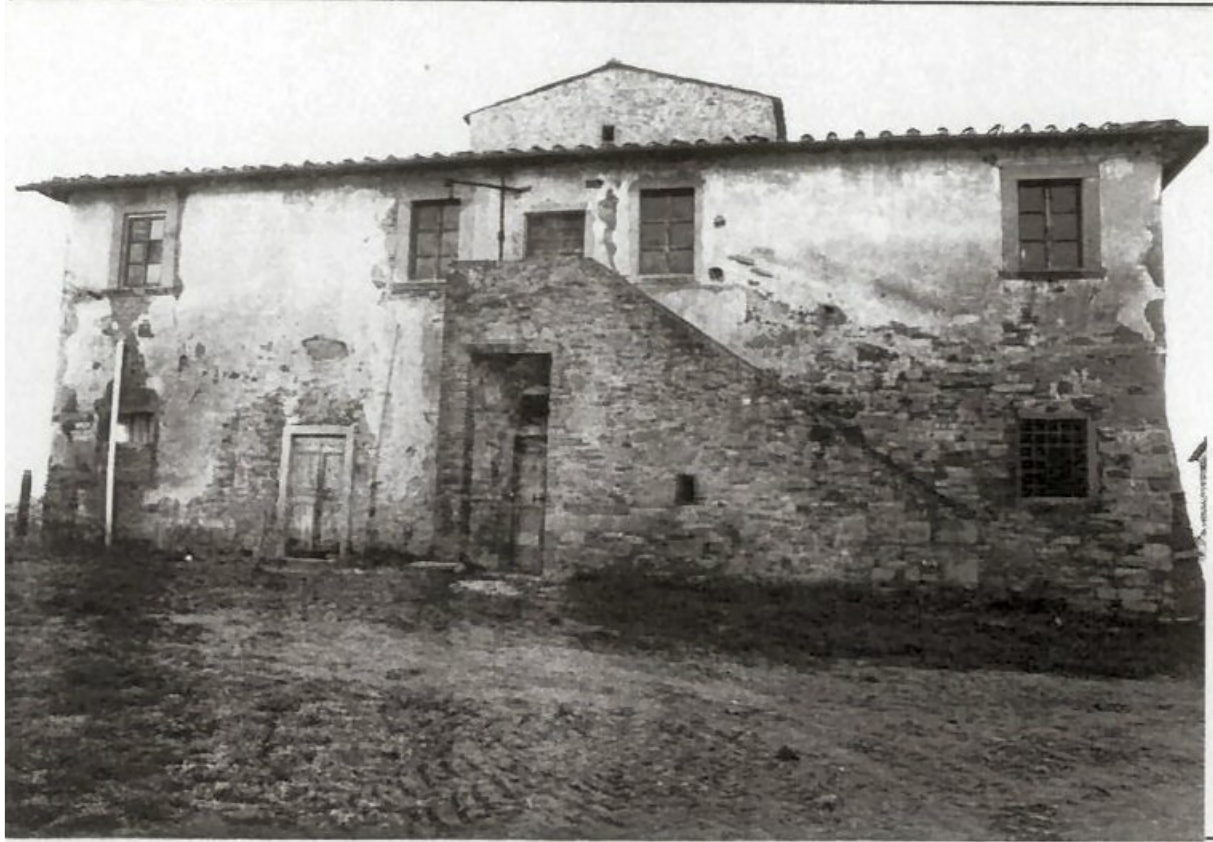
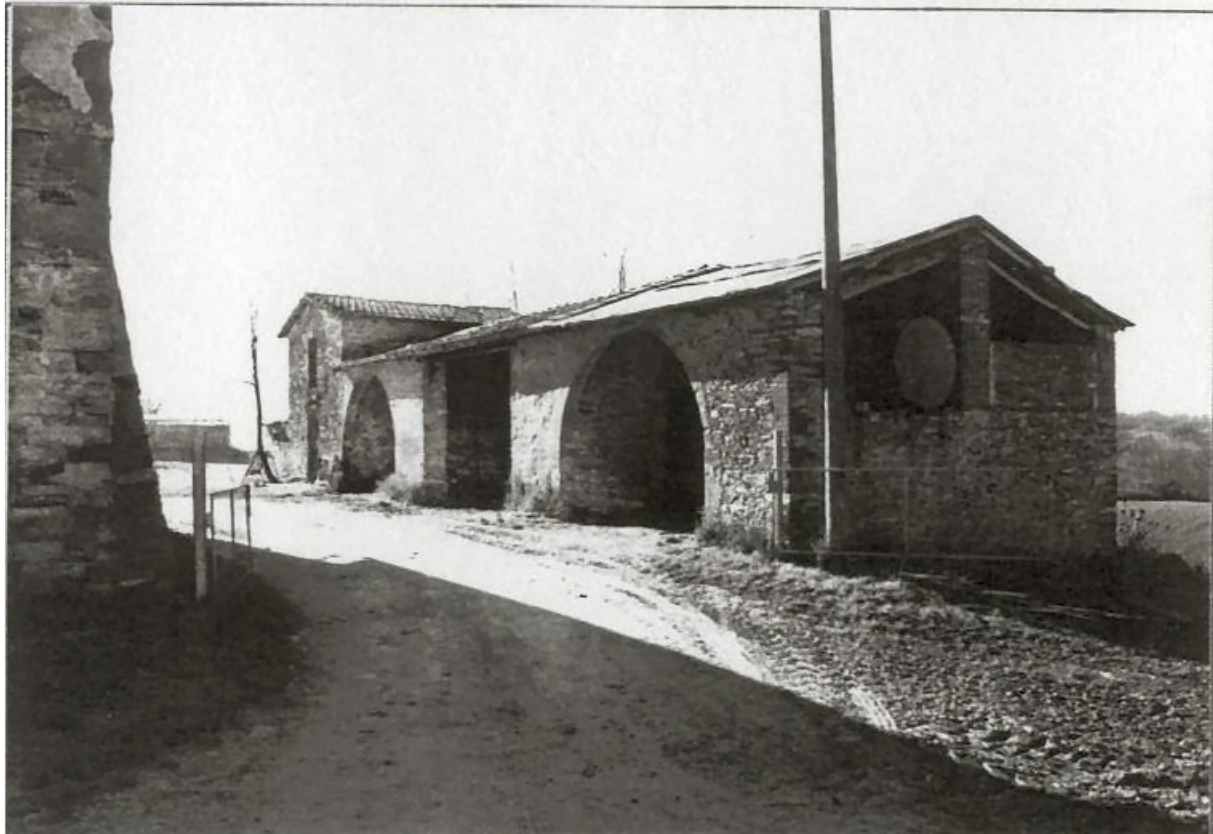
murature Pietrame misto in parte intonacato

MATERIALI: solai Legno volticine in ferro e mattoni al piano terra

scale Pietra

coperture Orditura in legno tegole e coppi

Annessi separati con eleganti archi.

Loggia con due archi al piano terra.

Edificio di notevole interesse articolato a sviluppo diacronico originato da colonica con colombaia a pianta quadrata. E' coronata da annessi giustapposti.

E' inoltre arricchita da cornici in pietra con davanzali modanati alle finestre.

TIPO DI INTERVENTO: RESTAURO E RISANAMENTO CONSERVATIVO.
