**INDAGINI PRELIMINARI AL P.R.G.**
Censimento del patrimonio edilizio rurale di interesse storico-architettonico**SCHEDA N° 78 - Luogo 7**

Località: Barbazzano

Via San Martino

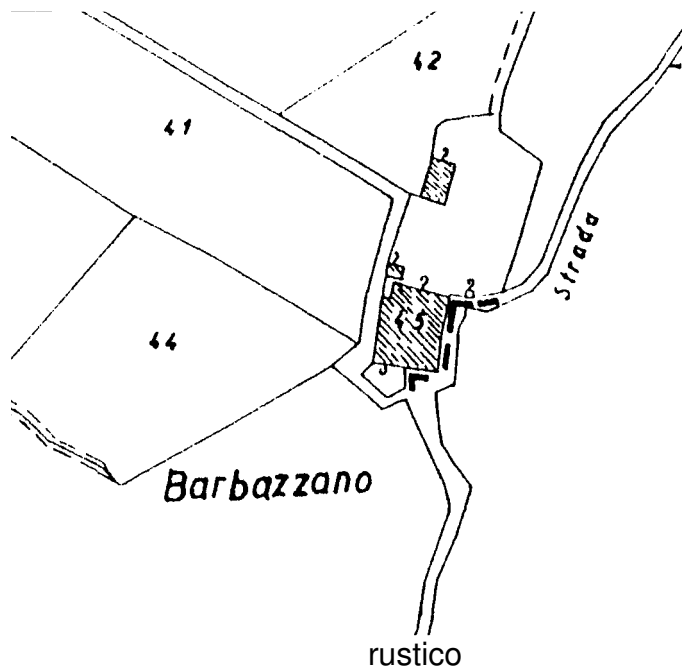
Complesso architettonico articolato in pianta e in alzato, di grande pregio per la presenza di numerosi elementi architettonici e decorativi in stato di forte degrado specie nelle strutture orizzontali.

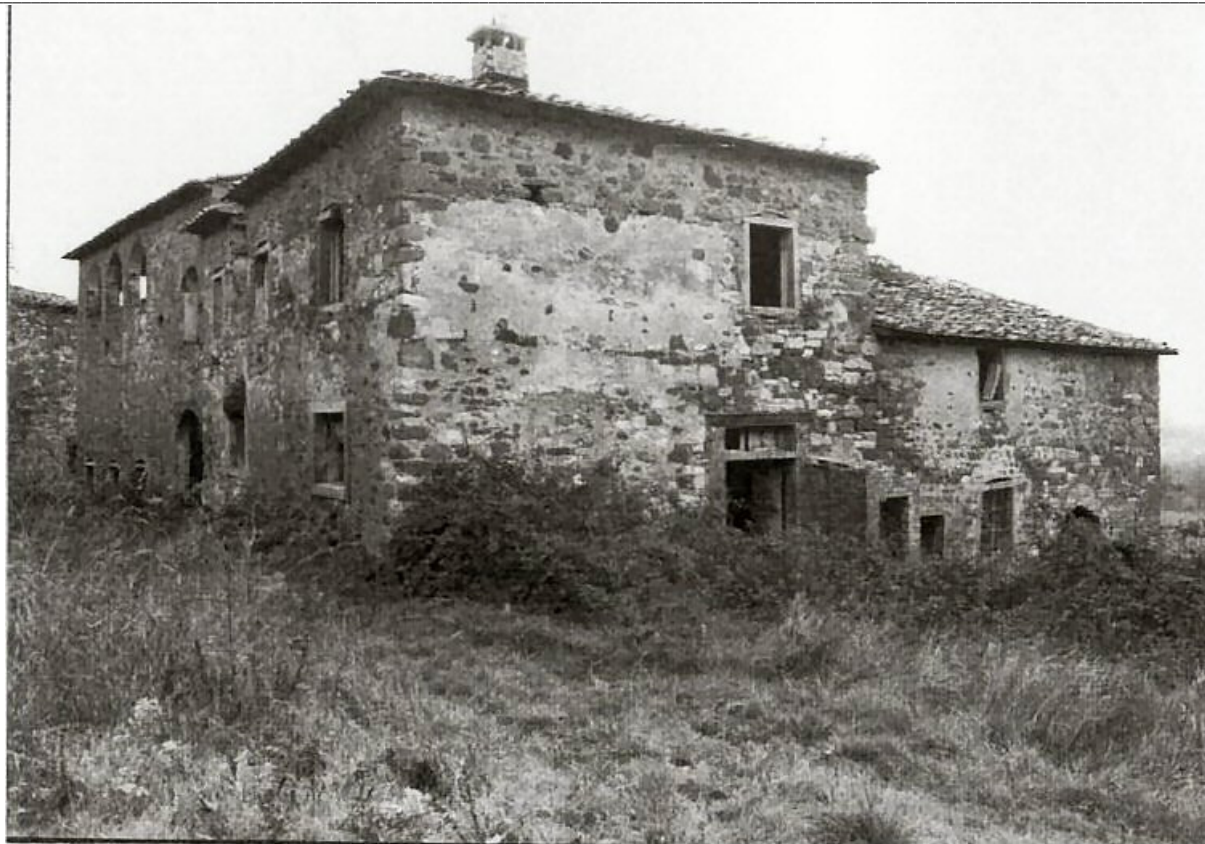
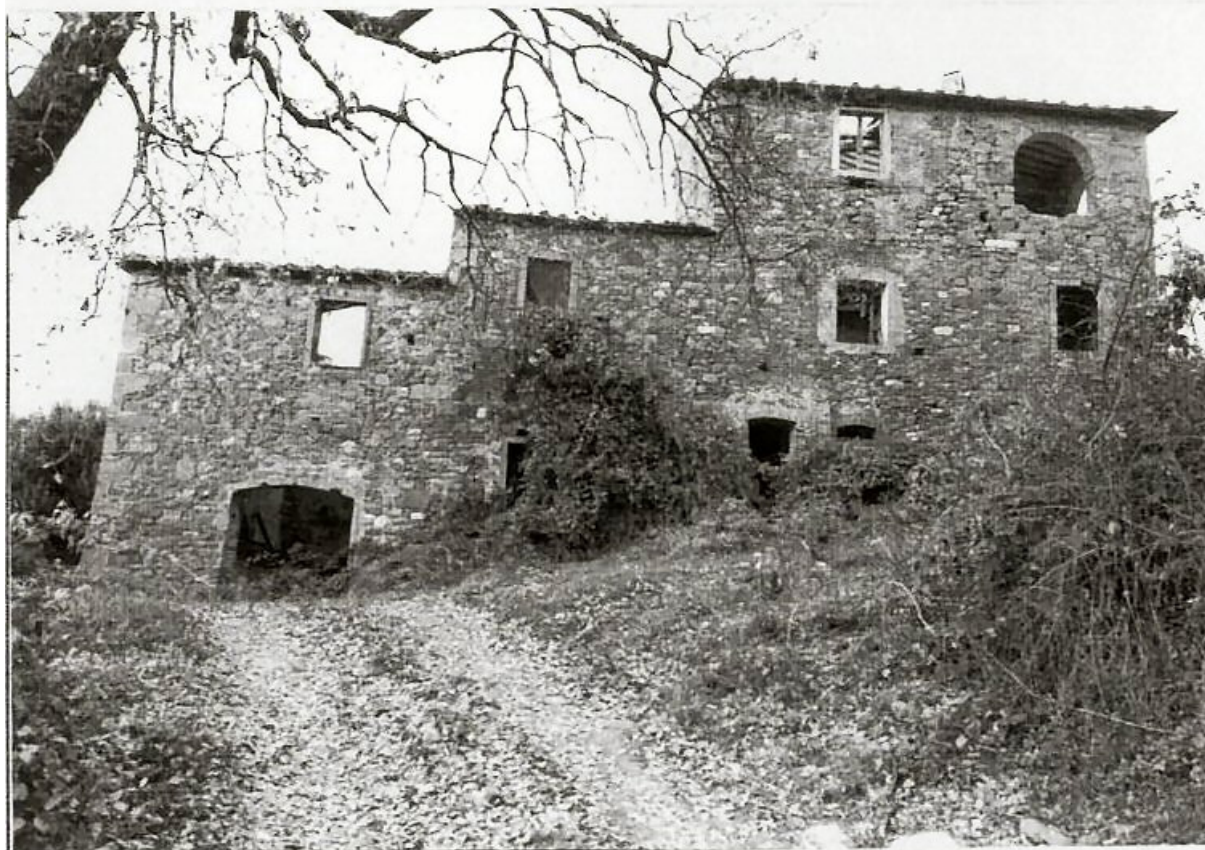
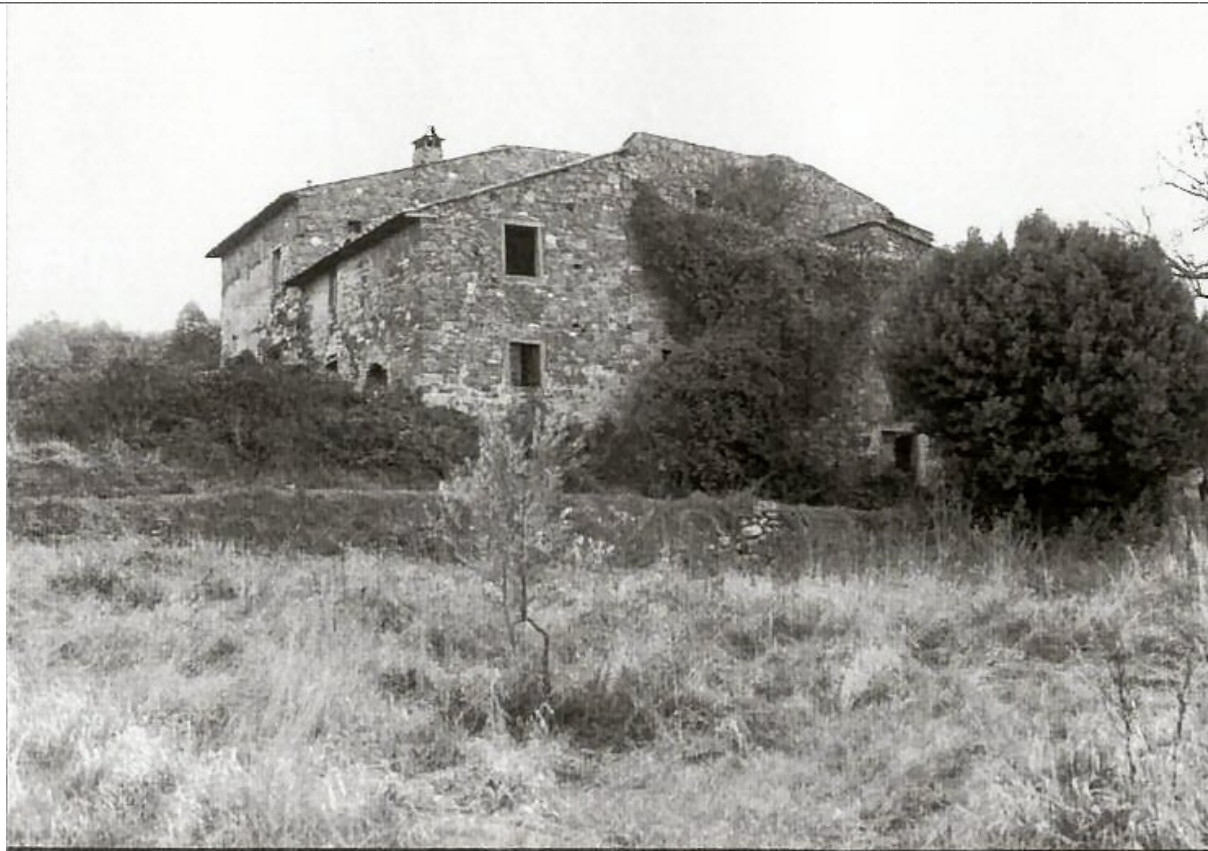
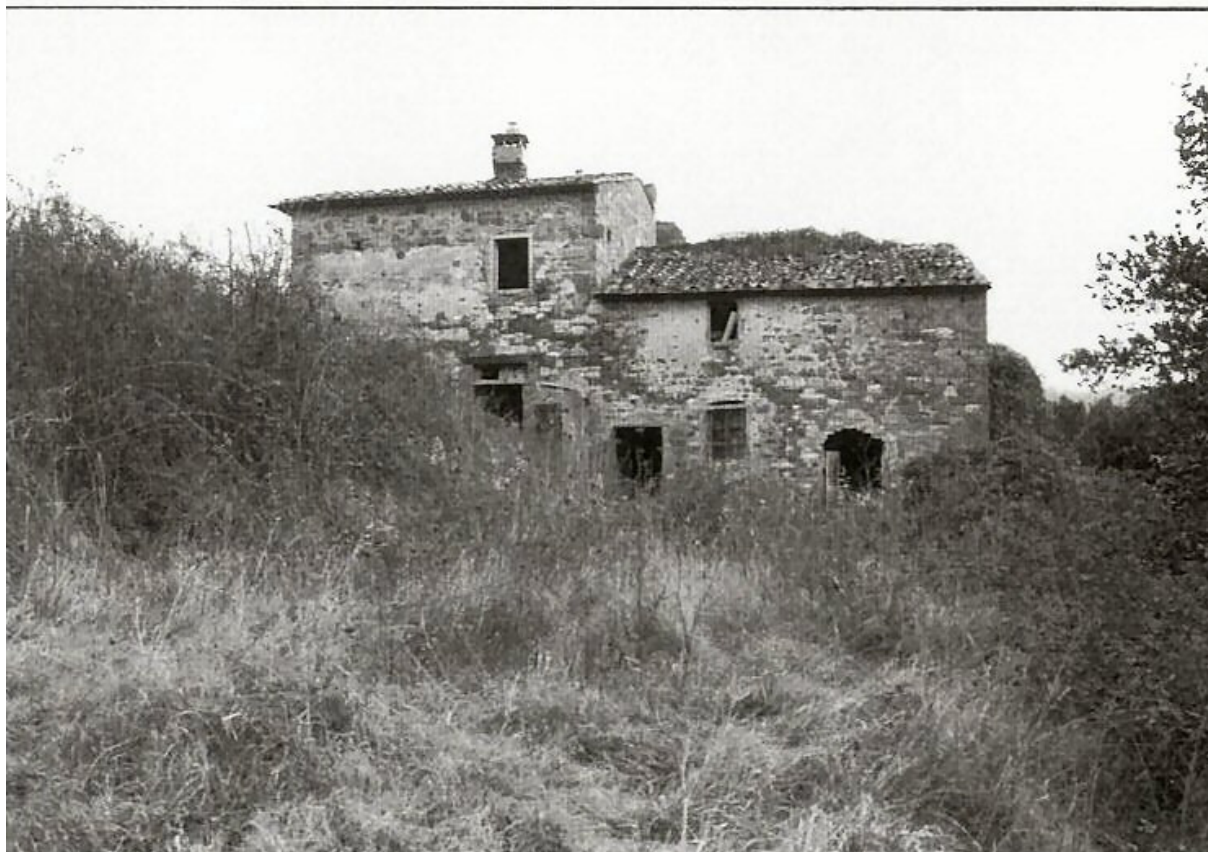
Loggia al piano primo d'angolo con arco sul lato corto e tre archi sul fronte principale. Cornici in pietra alle finestre ed altri archi in mattoni e pietra con bugne angolari listate a mattoni.

TIPO DI INTERVENTO: RESTAURO E RISANAMENTO CONSERVATIVO.
