**INDAGINI PRELIMINARI AL P.R.G.
Censimento del patrimonio edilizio rurale di interesse storico-architettonico****SCHEDA N° 83 - Luogo 7**

Schedatura 1995

Località: Loretino

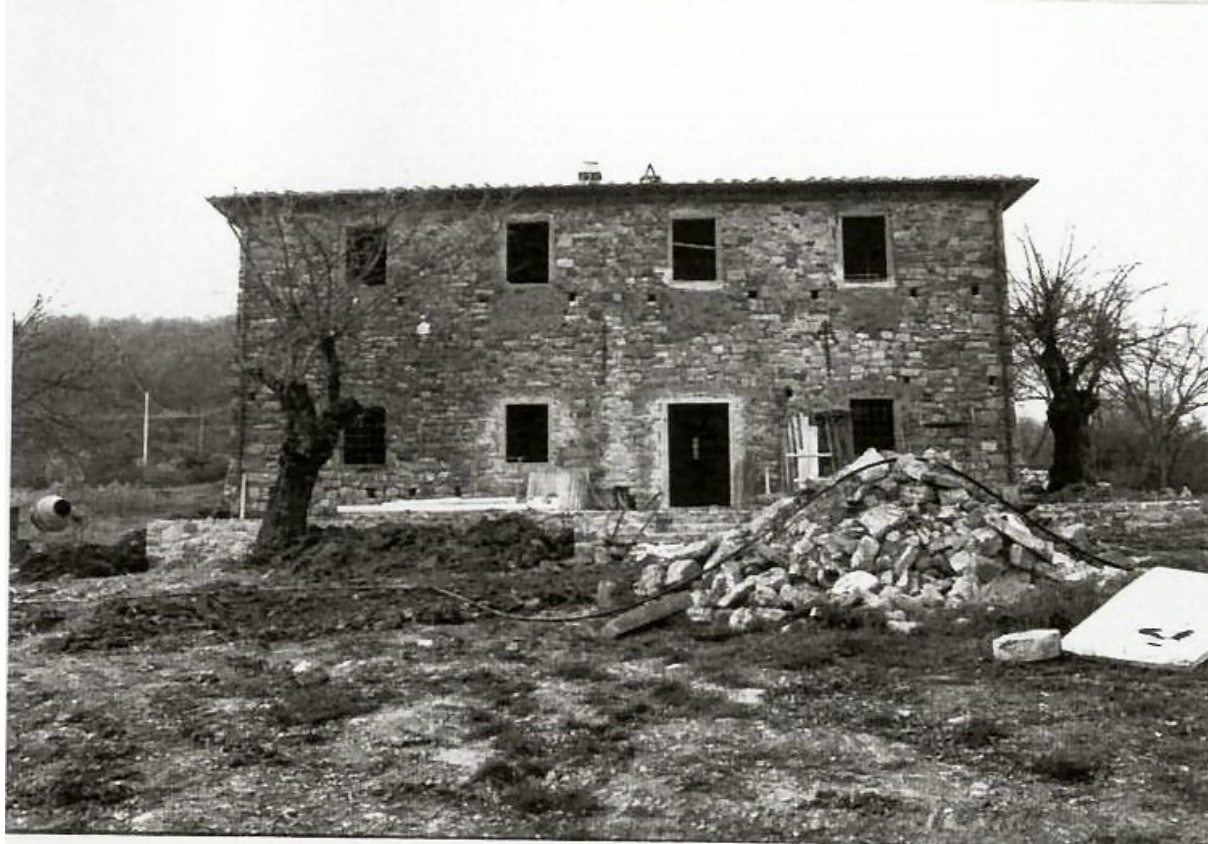
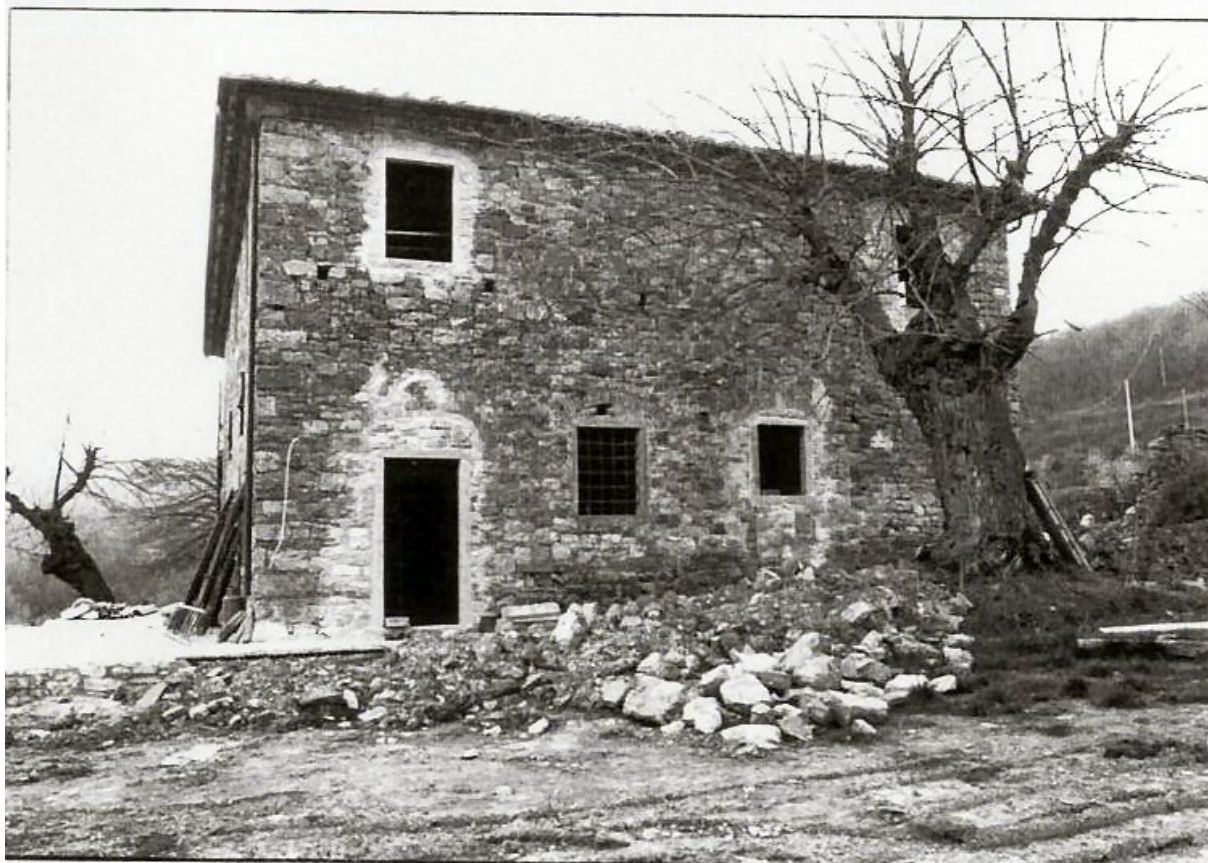
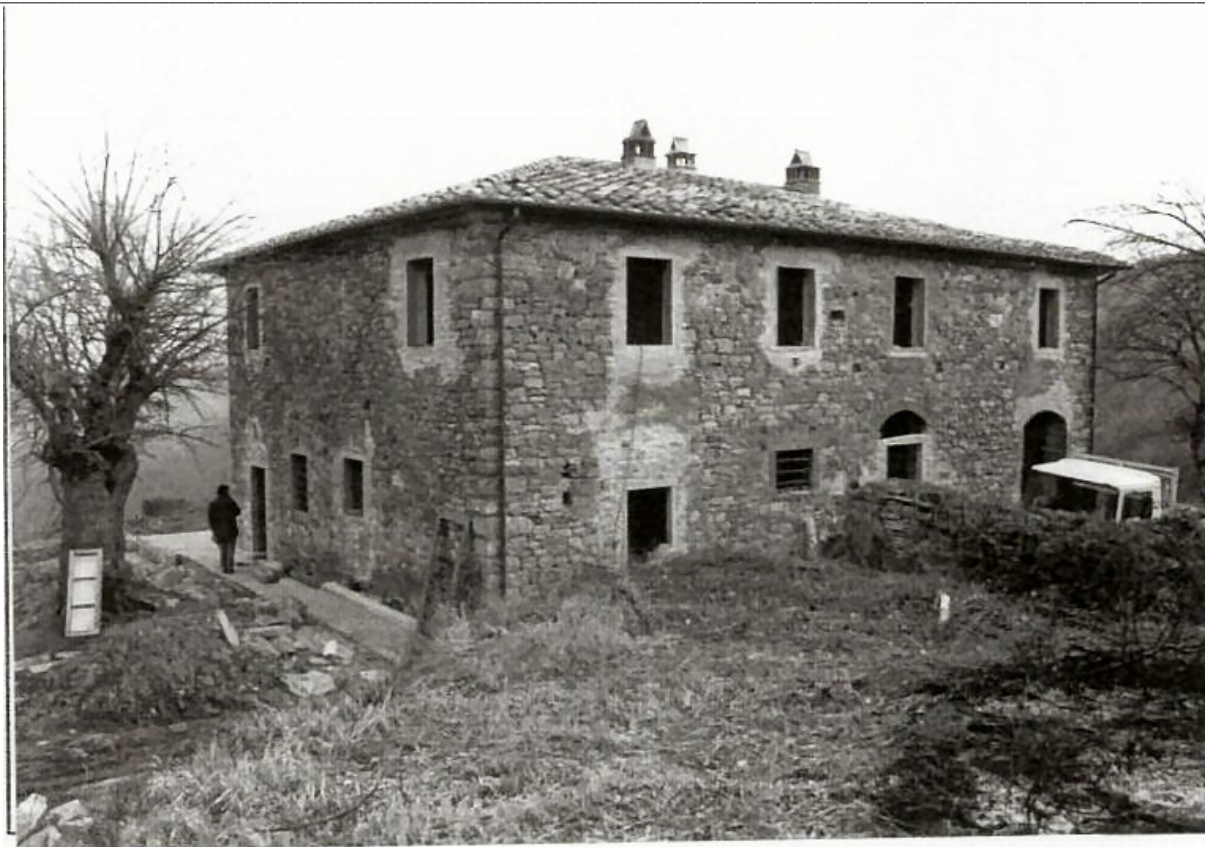
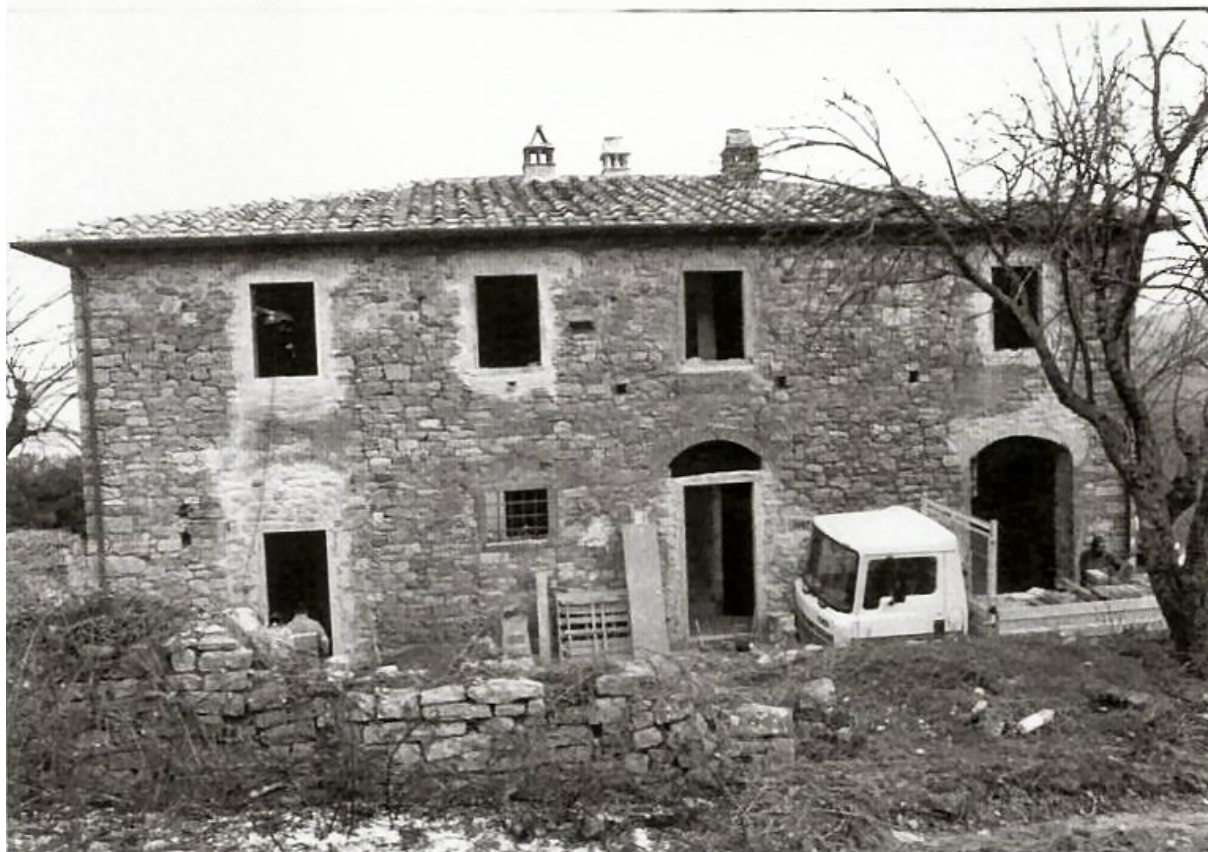
MATERIALI:	murature	Pietrame misto
	solai	Legno
	scale	Pietra
	coperture	Orditura in legno tegole e coppi, gronda a bottaccio in cotto con angolari in pietra.

Bugne angolari listate.

Bottaccio in cotto.

Edificio ad impianto semplice, su sito panoramico poco significativo per la tipologia ma interessante dal punto di vista ambientale.

Si notano al piano terra ampie strutture ad arco ora tamponate.

TIPO DI INTERVENTO: RISTRUTTURAZIONE EDILIZIA DEL TIPO D1.
